Bulwary Wiślane – audyt dostępności

Adam Piotr Zając
Zarząd Dróg Miejskich, 04/08/2015

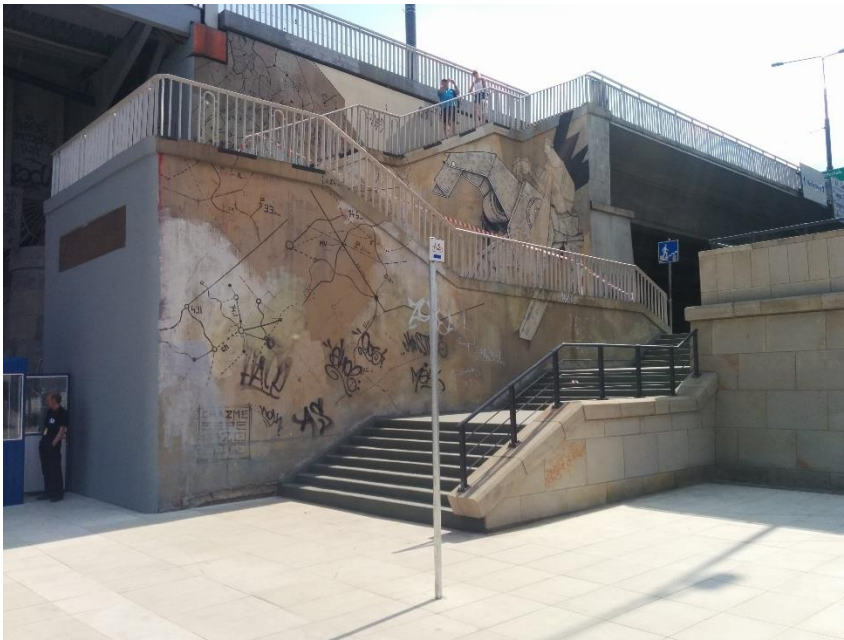
1.1 Połączenie bulwarów z mostem Śląsko-Dąbrowskim

- Połączenie 3 poziomów: bulwary (taras górny), Wisłostrada, Most Śląsko-Dąbrowski.
- Brak alternatywy dla schodów.
- Brak pasów ostrzegawczych oraz poręczy po 2 stronach schodów.

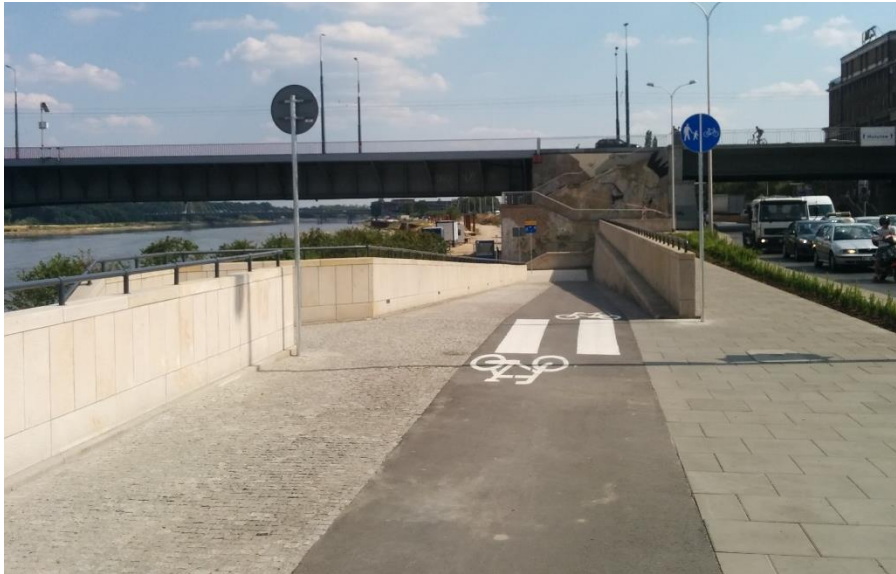
1.2 Rampa zjazdowa na bulwary przy Moście Śląsko-Dąbrowskim

- Rampa zjazdowa złożona z ciągu pieszego oraz drogi dla rowerów.
- Stanowi dojście na bulwary i do przejścia podziemnego, wydłuża drogę dojścia.
- Duże nachylenie, brak spoczników, brak poręczy.
- Nawierzchnia ciągu pieszego z kostki granitowej (nierówności).

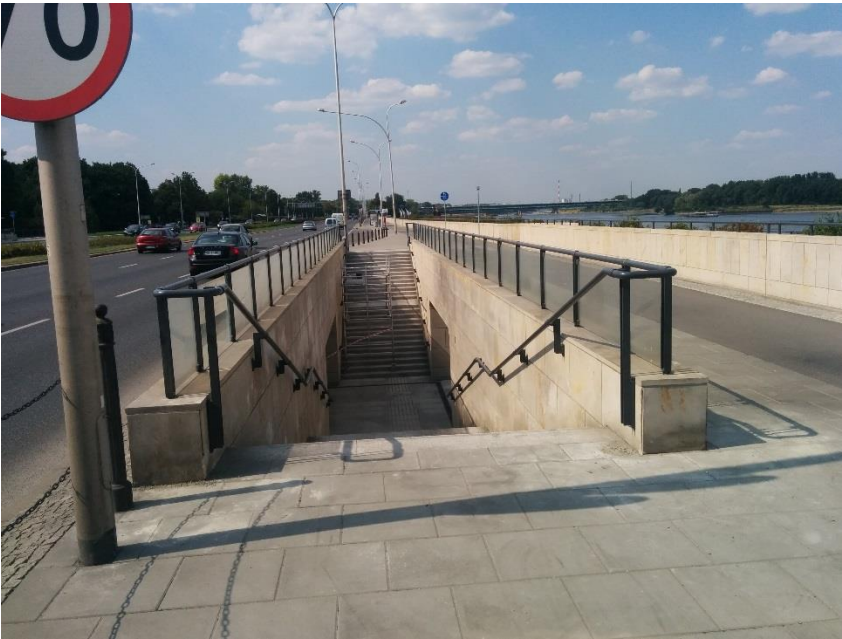
1.3 Południowe przejście podziemne (ul. Grodzka)

- Od strony zachodniej przejście zakończone schodami i rampą, od strony wschodniej schody (poziom Wisłostrady) oraz wyjście na bulwary.
- Od strony wschodniej znaczne wydłużenie drogi dojścia dla osób niepełnosprawnych ruchowo.

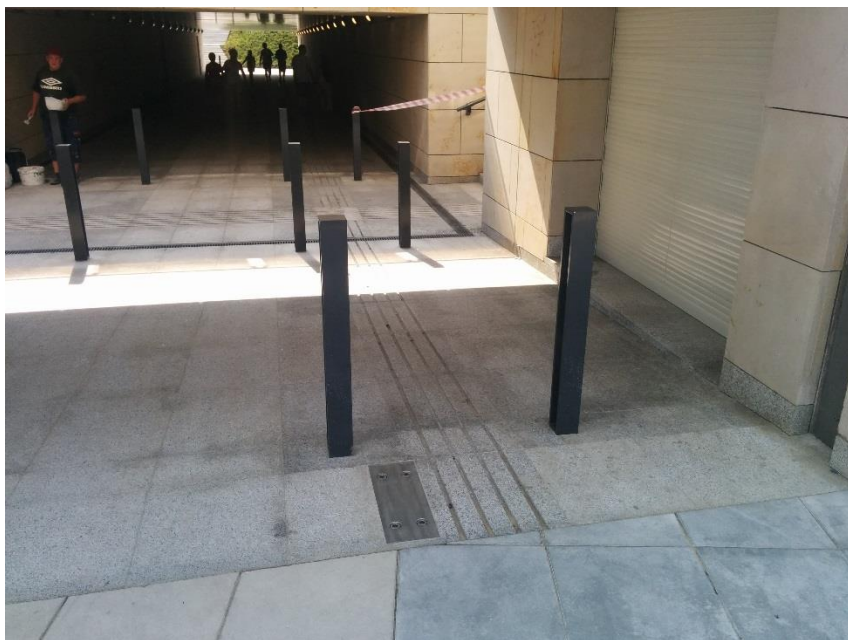
1.3.1 Pas nawigacyjny w przejściu bez zachowania skrajni

- Pas nawigacyjny tylko na długości przejścia podziemnego.
- Źle wyznaczone pola uwagi (brak guzków).
- Pas zlokalizowany między słupkami – niebezpieczeństwo kolizji osoby niewidomej ze słupkiem.

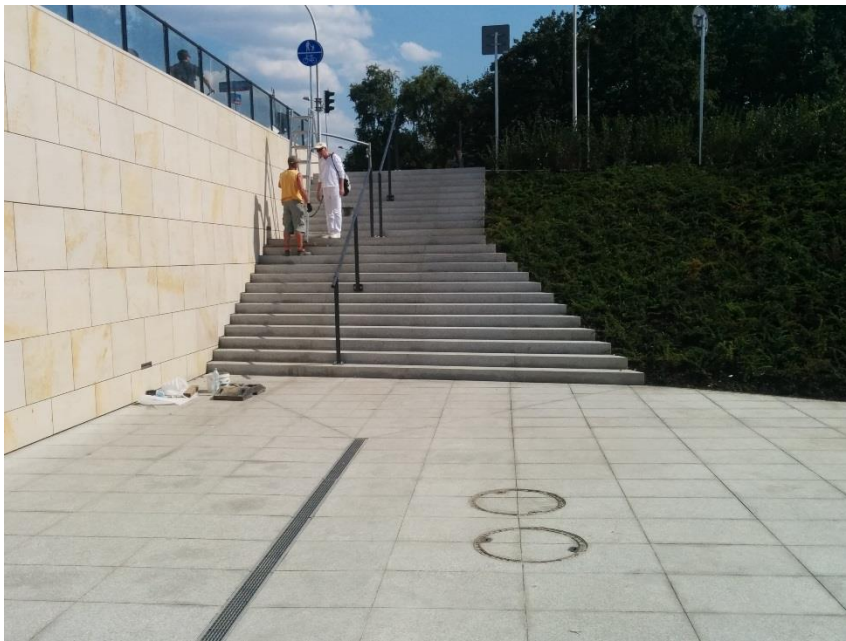
1.3.2 Schody po zachodniej stronie przejścia

- Brak pasów ostrzegawczych na krawędzi schodów.
- Jedna, środkowa poręcz (powinny być również boczne).
- Wskazane zastosowanie poręczy podwójnej.

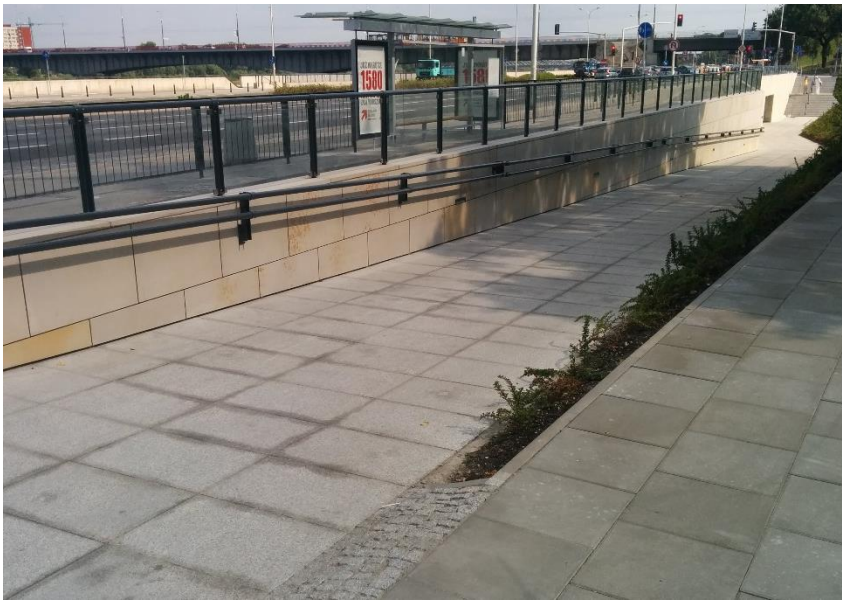
1.3.3 Pochylnia po zachodniej stronie

- Zalety: duża szerokość, małe nachylenie.
- Brak drugiej poręczy.

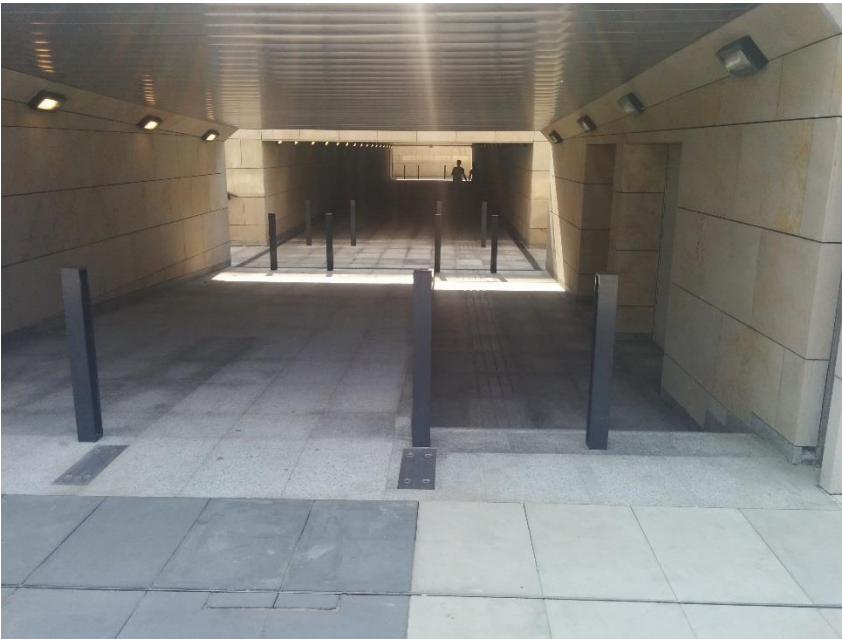
1.4. Północne przejście podziemne (ul. Boleść)

- Od strony zachodniej zakończone podnośnikiem.
- Od strony wschodniej schody (Wisłostrada) oraz wyjście na bulwary wyposażone w 3 stopnie i pochylnię.

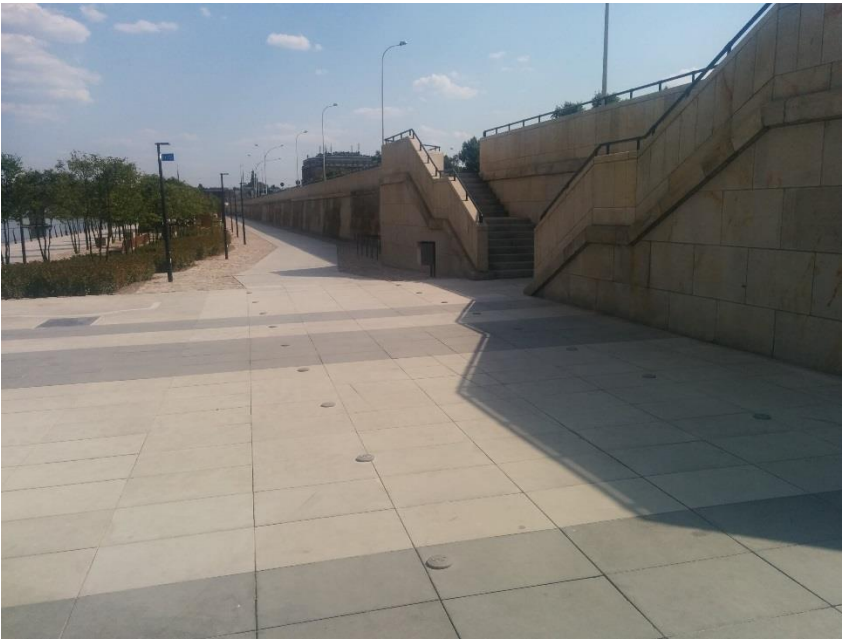
1.4.1 Schody po wschodniej stronie – na dojściu do przystanku Boleść

- Brak pochylni towarzyszącej schodom.
- Brak pasów ostrzegawczych na początku i końcu biegu.
- Poręcz jedynie od strony Wisły.

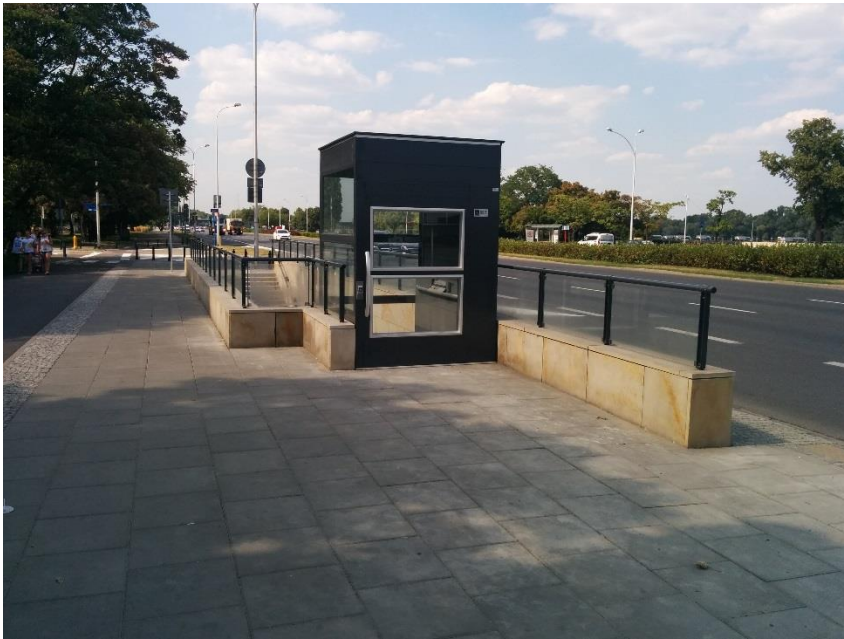
1.4.2 Zachodnie wyjście z przejścia

- Schody bez pasów ostrzegawczych.
- Podnośnik o dużej nośności (8 osób, 1000 kg).
- Drzwi od podnośnika otwierane ręcznie, wymóg trzymania przycisku podczas jazdy.

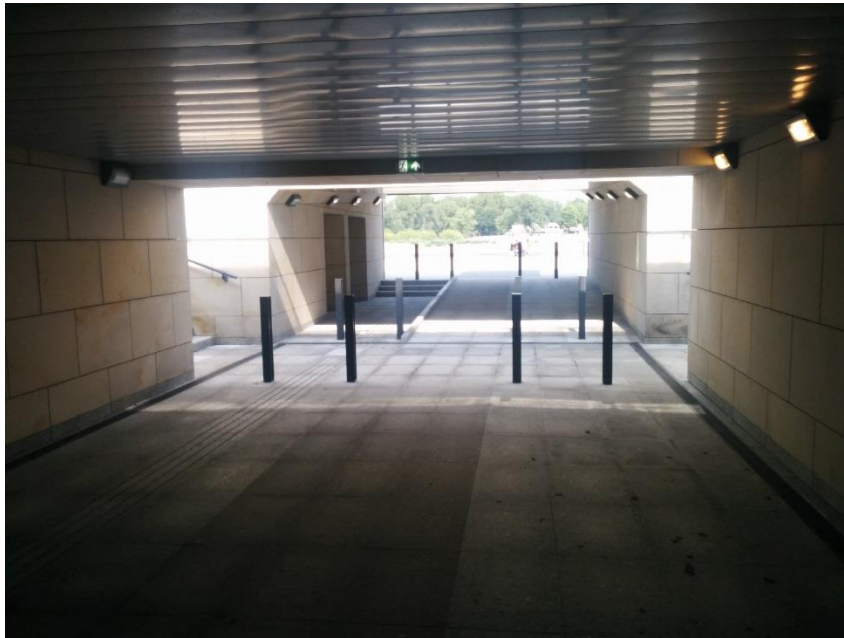
1.4.3 Pochylnia w przejściu i brak oznaczenia krawędzi stopni

- Przy wschodnim wyjściu z przejścia nieduża różnica poziomów rozwiązana 3 stopni i pochylnią.
- Brak pasów ostrzegawczych na stopniach.
- Pas nawigacyjny wyznaczony po schodach, bez pól uwagi.

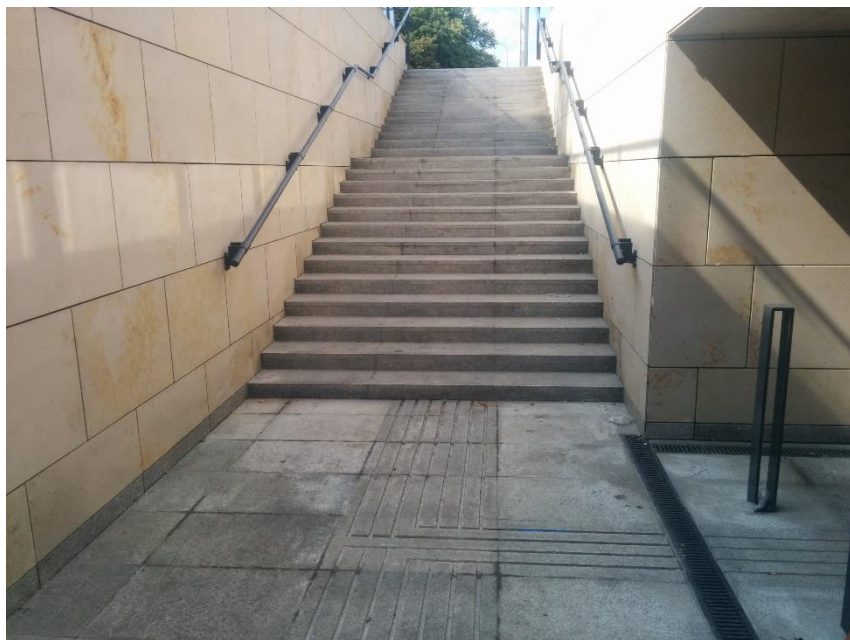
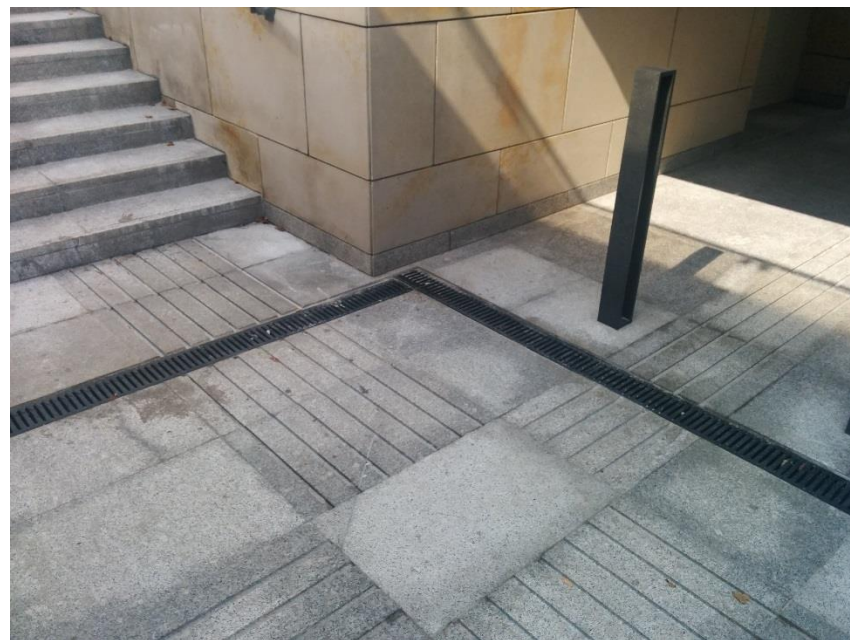
1.4.4. Nieprawidłowe pola uwagi

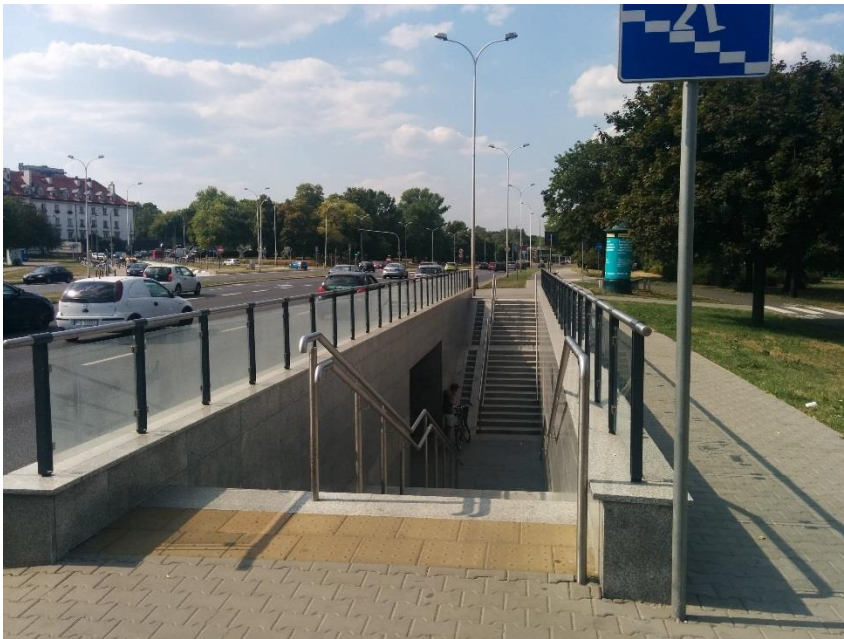
1.5 Przejście podziemne przy ul. Sanguszki

- Przejście niedostępne dla osób niepełnosprawnych ruchowo.
- Wysoki standard wykończenia: granitowe stopnie, poręcze ze stali nierdzewnej.
- Pasy ostrzegawcze, poręcze.
- Rozwiązania na bulwarze niekompatybilne z tym obiektem.

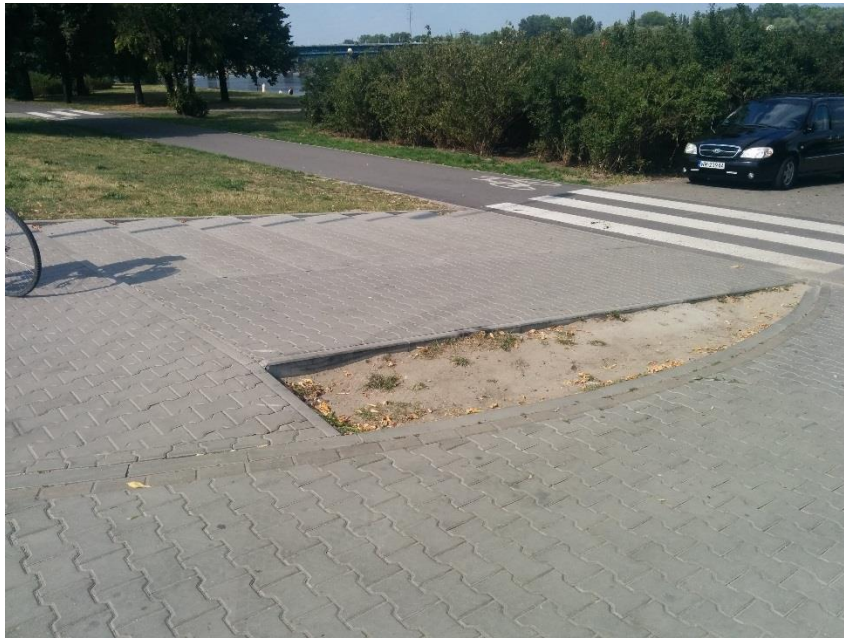
1.5.1 Dojście do przejścia podziemnego przy ul. Sanguszki od strony bulwarów

- Różnica poziomów pomiędzy Wisłostradą a poziomem bulwarów.
- Schody + pochylnia
- Duże nachylenie, brak poręczy, brak spoczników, pasów ostrzegawczych.

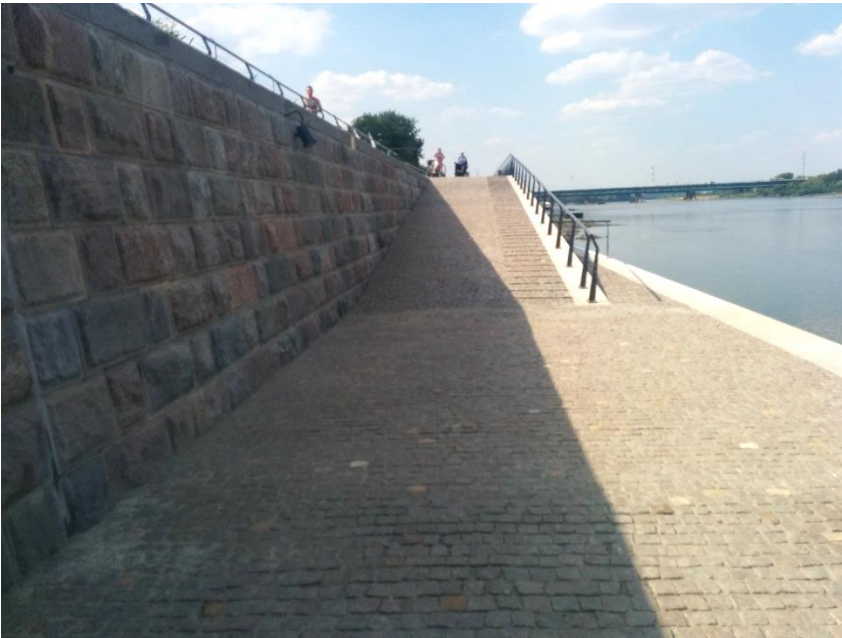
2.1. Połączenie 2 poziomów bulwarów

- Połączenie górnego i dolnego poziomu bulwarów.
- Duże nachylenie, brak spoczników i poręczy.
- Nawierzchnia z kostki granitowej (nierówności).
- Od strony rzeki kostka ułożona w sposób antypoślizgowy.

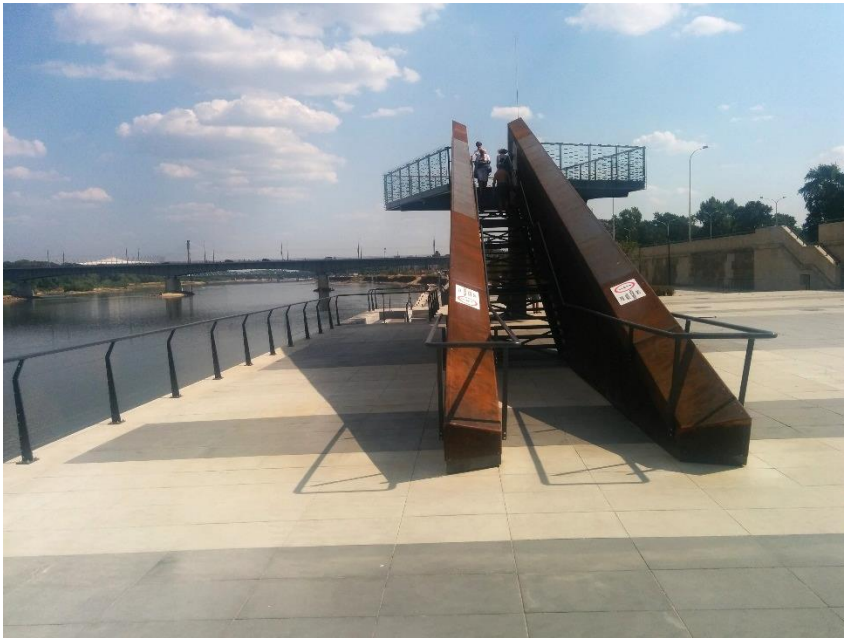
Taras widokowy

- Brak alternatywy dla schodów.
- Brak oznaczenia krawędzi stopni.

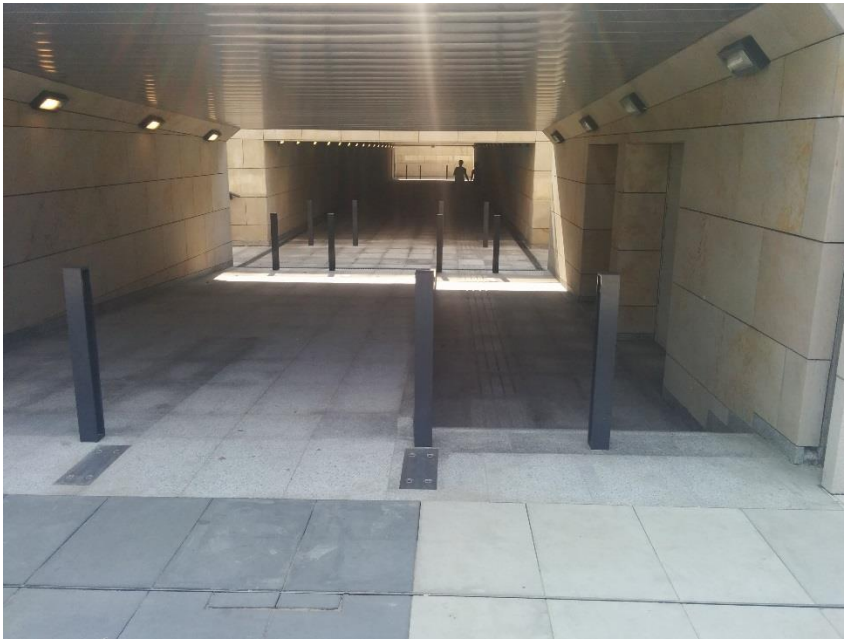
Zakończenie pasa nawigacyjnego od strony bulwaru

- Pasy nawigacyjne kończą się na granicy przejść podziemnych.
- Brak nawigacji na bulwarach.
- Brak punktów uwagi na zakończeniach ciągu.

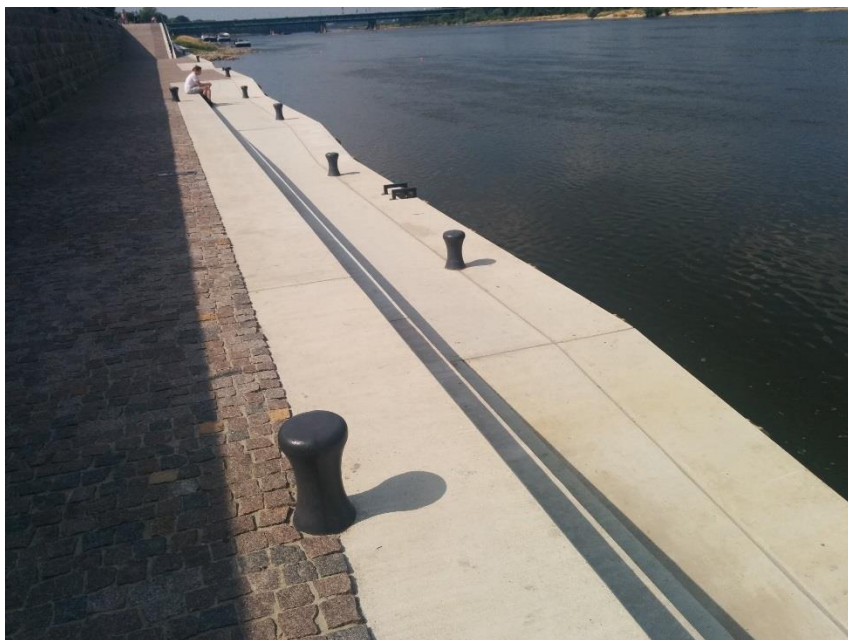
Nawierzchnia poziomu dolnego

- Powierzchnia z betonu i kostki granitowej.
- Nierówności, brak nawigacji dla osób niewidomych oraz zabezpieczenia przed wejściem do wody (oznaczenia krawędzi).

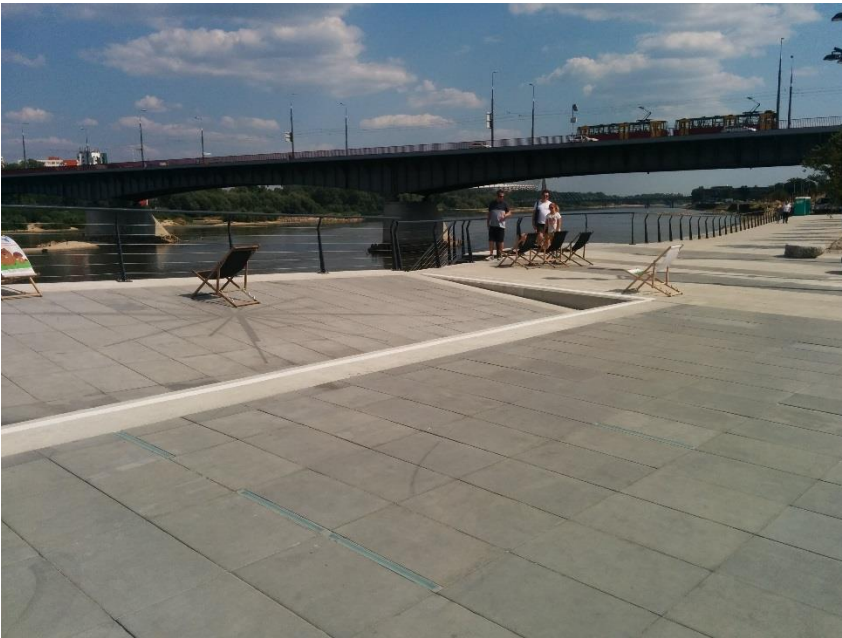
Uskok na poziomie górnym

- Uskok przy tarasie widokowym.
- Oznaczony jedynie białą linią. Brak pasa ostrzegawczego.
- Na osi ruchu pieszego (przy krawędzi górnego tarasu).

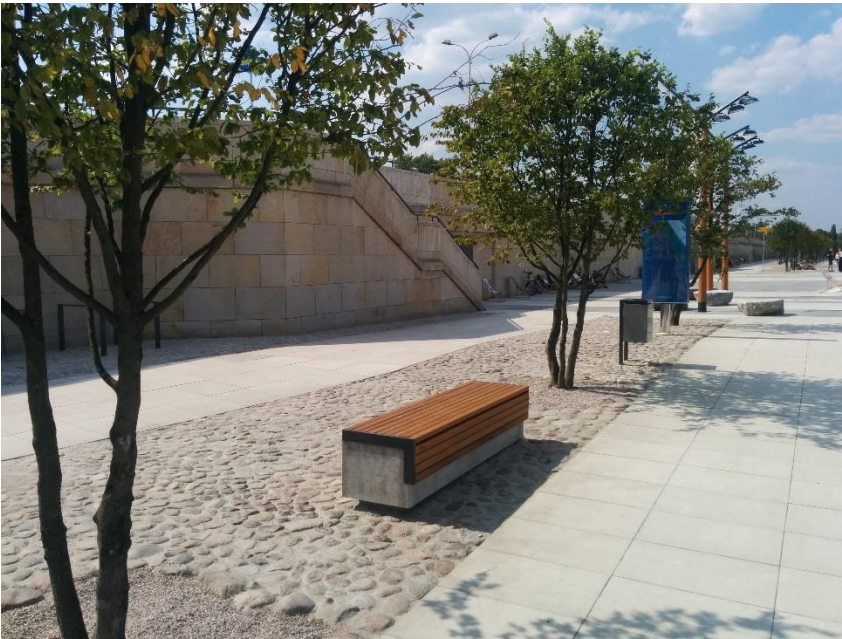
Miejsca siedzące na bulwarach

- Większość miejsc siedzących bez oparcí i podłokietników.
- Zlokalizowane na pasie nawierzchni z kamienia polnego (nierówności).
