Warszawa, dnia 9 sierpnia 2017 r.

w związku z uprzednią korespondencją przedstawiamy zauważone przez mieszkańców zebranych wokół profilu społecznościowego Facebook [Droga rowerowa w alei Stanów Zjednoczonych bez bubli](#) obserwacje i uwagi do zrealizowanej w tym roku inwestycji.

Prosimy o odniesienie się do poniższych obserwacji, w miarę możliwości z terminem ich realizacji. Najpierw zostaną przedstawione uwagi dotyczące strony północnej od zachód na wschód, a następnie strony południowej od wschodu na zachód. Odpowiedź prosimy kierować drogą elektroniczną, zgodnie z art. 39¹ §1 KPA, na w/w adresy elektroniczne lub w uzasadnionym przypadku listem poleconym bez zwrotnego potwierdzenia odbioru na w/w adresy korespondencyjne.

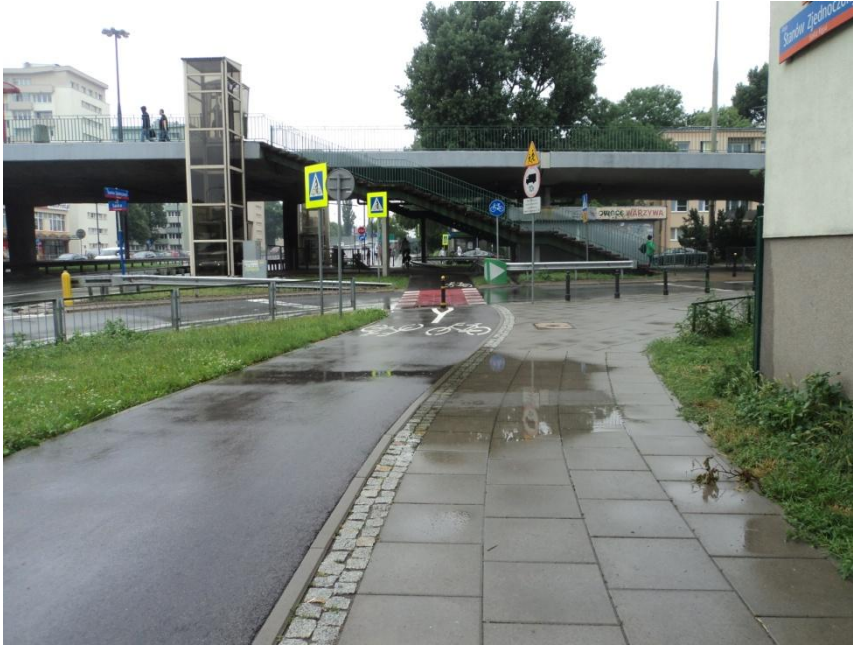
1. Przy **al. Stanów Zjednoczonych 27 (obok budynku szkoły)** w nawierzchni drogi rowerowej oraz chodnika jest zagłębienie, które podczas deszczu wypełnia się wodą. Utrudnia przejście przede wszystkim pieszym jeszcze długo po ustaniu opadów i może zimą uszkadzać nawierzchnie. **Prosimy o wyrównanie płyt chodnikowych.**

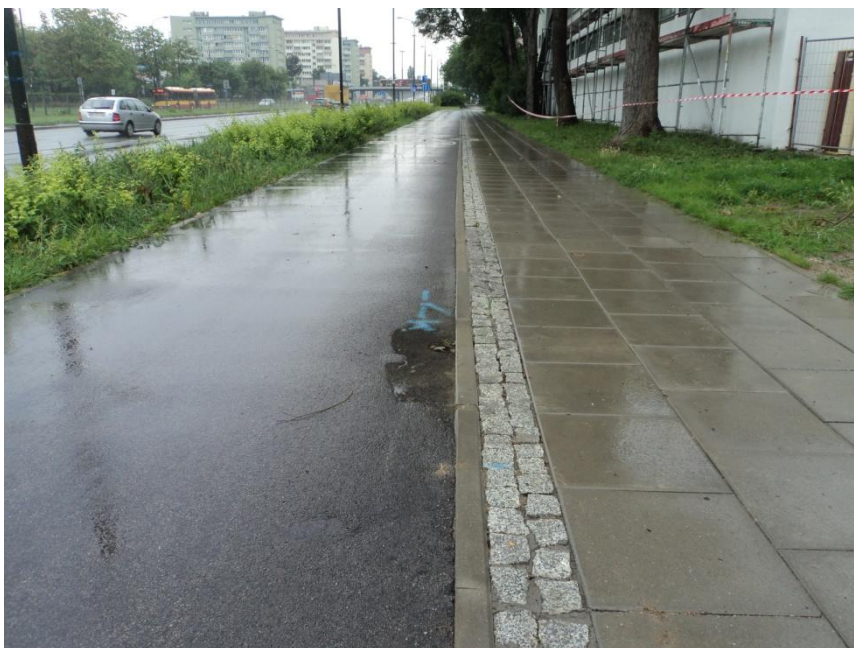
2. W pobliżu nowego budynku mieszkalnego przy **ul. Międzynarodowej 31** w związku z pracami budowlanymi w drodze rowerowej pojawiły się dziury i wgłębienia. Zbiera się tam woda po deszczu (na wysokości latarni nr 38133).

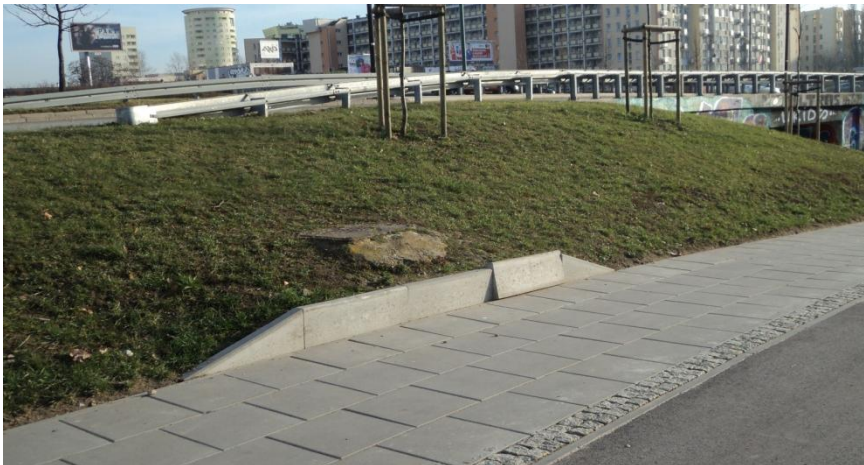
4. Obok łącznicy ul. Kinowej i al. Stanów Zjednoczonych, na łuku przy studziencie telekomunikacyjnej wyjęty jest krawężnik przyskarpowy.

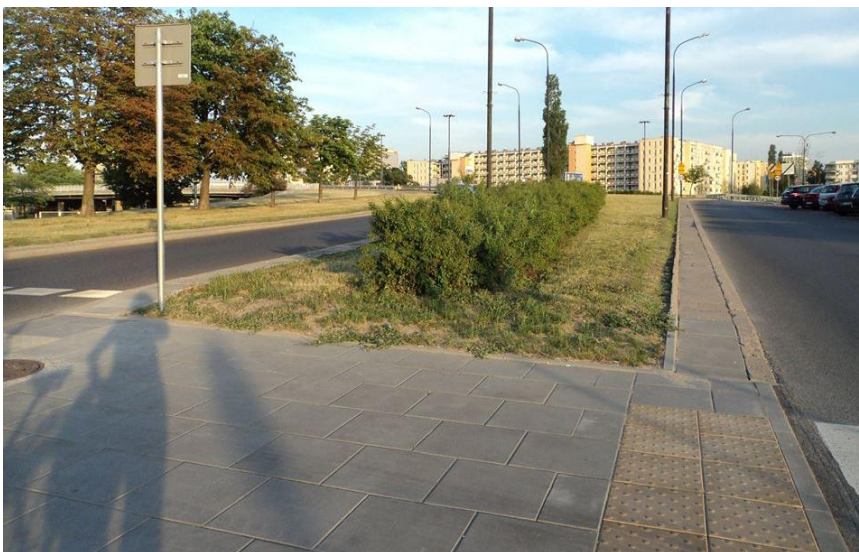
5. Przejście dla pieszych i przejazd rowerowy przez ul. Kinową jest zasłonięte krzewami. Z perspektywy kierowców samochodów jadących od ul. Ostrobramskiej użytkownicy przejść są niewidoczni, zanim nie dotrą do krawędzi wyspy rozdzielającej. Samochody poruszające się od strony wiaduktu często przekraczają prędkość na zjeździe z wiaduktu. **Czy możliwe jest okresowe przycinanie roślinności pomiędzy jezdniami do maksymalnej wysokości 50 cm?**

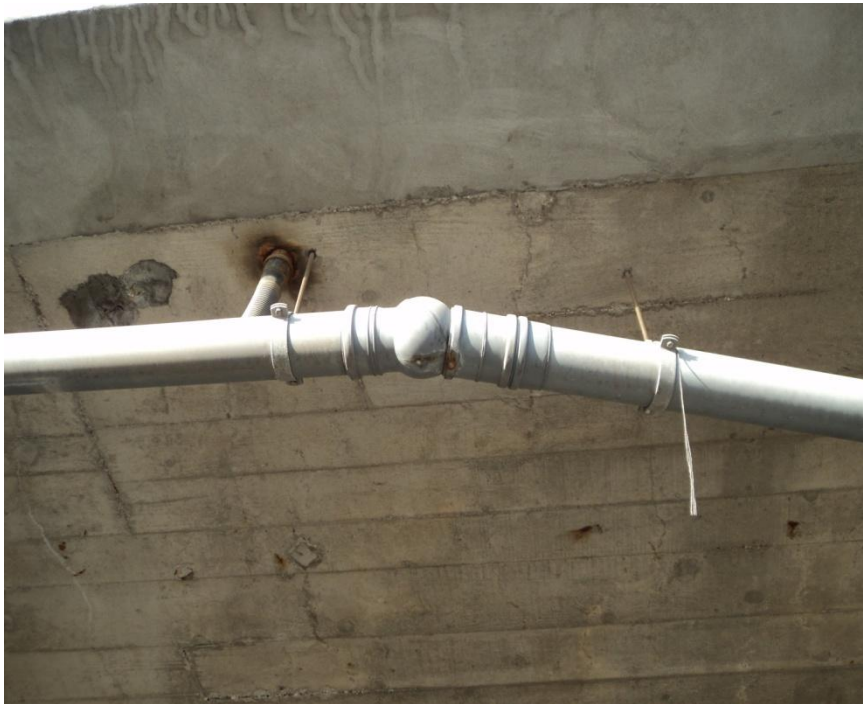
6. Pod węzłem al. Stanów Zjednoczonych z ul. Ostrobramską na nową nawierzchnię kapie woda z nieszczelnej rury. Czy możliwe jest jej uszczelnienie?

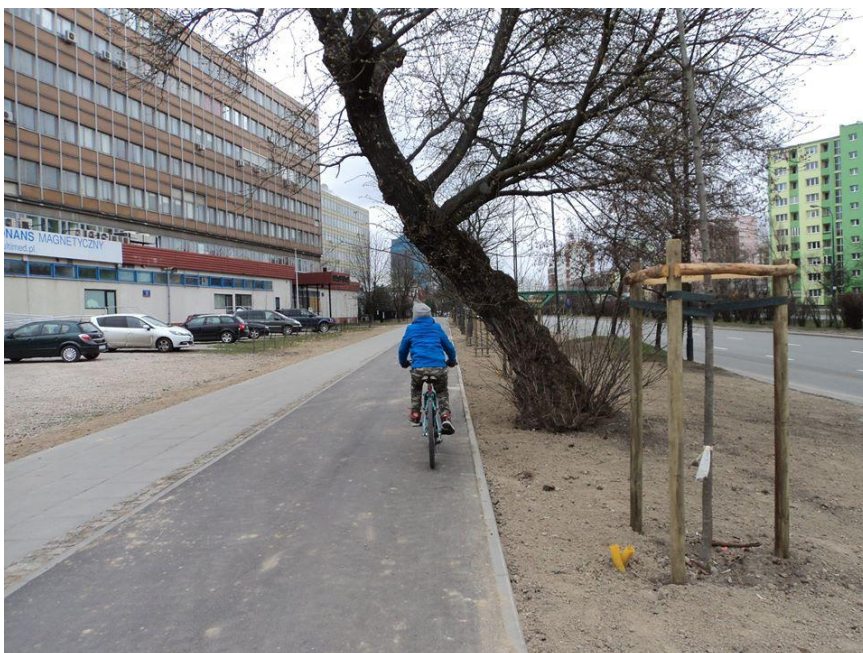
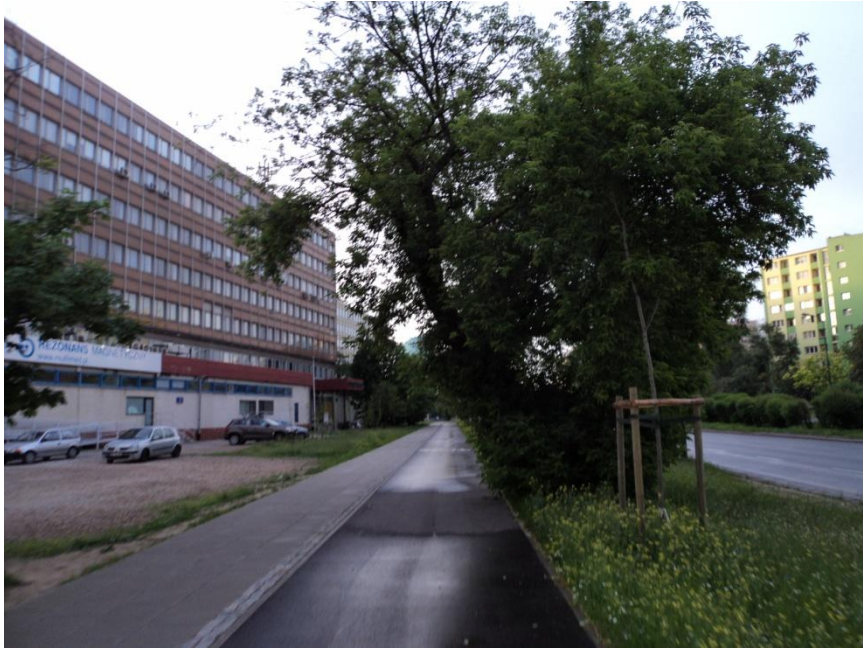
7. Przy al. Stanów Zjednoczonych 51 zgłaszane uprzednio drzewo rośnie w skrajni poziomej i pionowej drogi rowerowej. Na jakim etapie są działania mające doprowadzić do jego lepszego oznaczenia? Czy możliwym jest wyłukowanie drogi rowerowej i chodnika w tym miejscu?

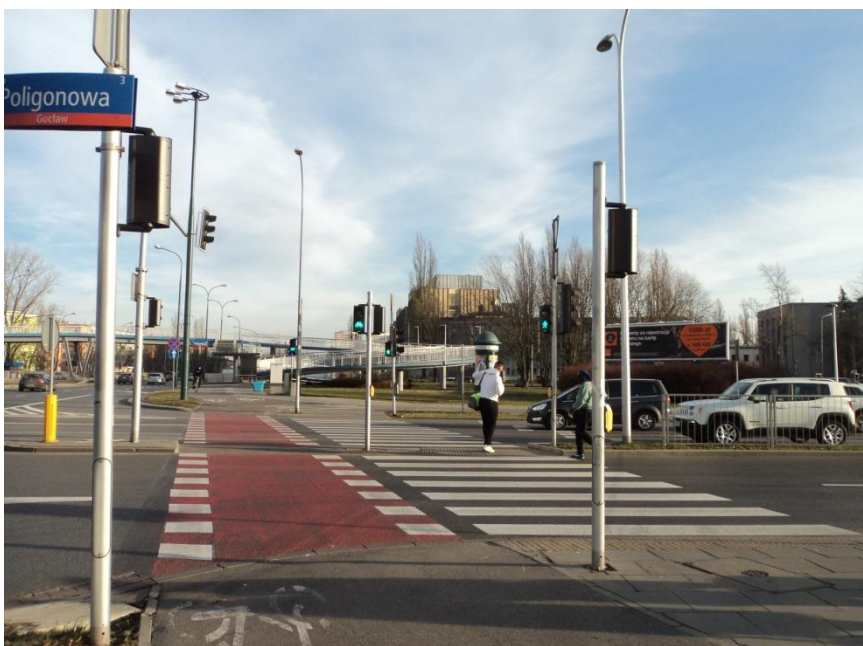
1. Na skrzyżowaniu ul. Ostrobramskiej z ul. Poligonową powinno znaleźć się lustro (typ u-18b, nad sygnalizatorem na wysepce rozdzielającej). Zwiększałoby ono widoczność wzajemną samochodów oraz autobusów linii 151 skręcających z ul. Ostrobramskiej w ul. Poligonową i rowerzystów korzystających z przejazdu rowerowego – poruszających się z zachodu od strony omawianej inwestycji. W tej chwili, mimo że kierowcy komunikacji miejskiej starają się rozejrzeć, to ich możliwości zauważenia rowerzystów są małe z uwagi na konstrukcję autobusów. **Poprawa widoczności znacząco ograniczyłaby ryzyko kolizji i ułatwiła poruszanie się kierowców autobusów, samochodów oraz pieszych.** Docierają do nas sygnały o zajeżdżaniu rowerzystom i pieszym drogi przez kierowców skręcających na tym skrzyżowaniu.

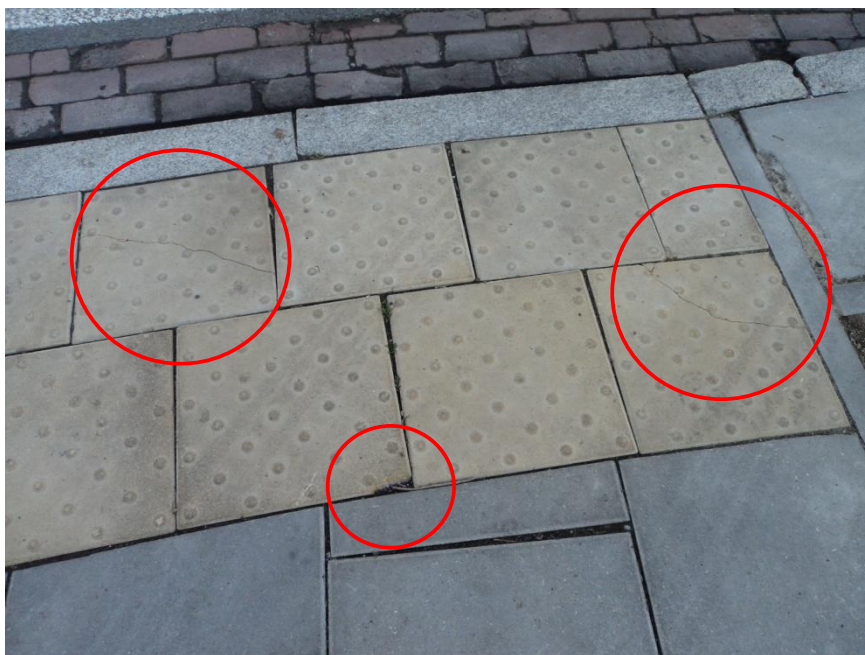
3. Przy wlocie **ul. Motorowej**, mimo wcześniejszych zgłoszeń, pozostały źle położone żółte płyty chodnikowe. Kilka sztuk klawiszuje, pojawiły się już pęknięcia i ułamania.

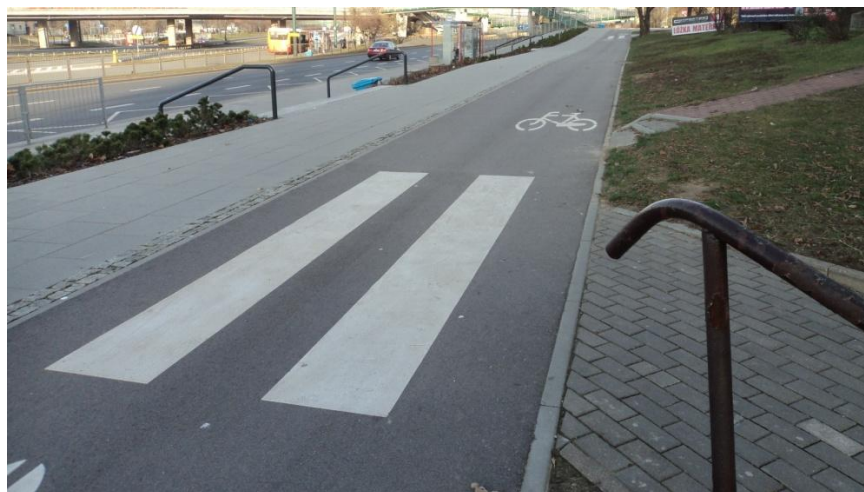
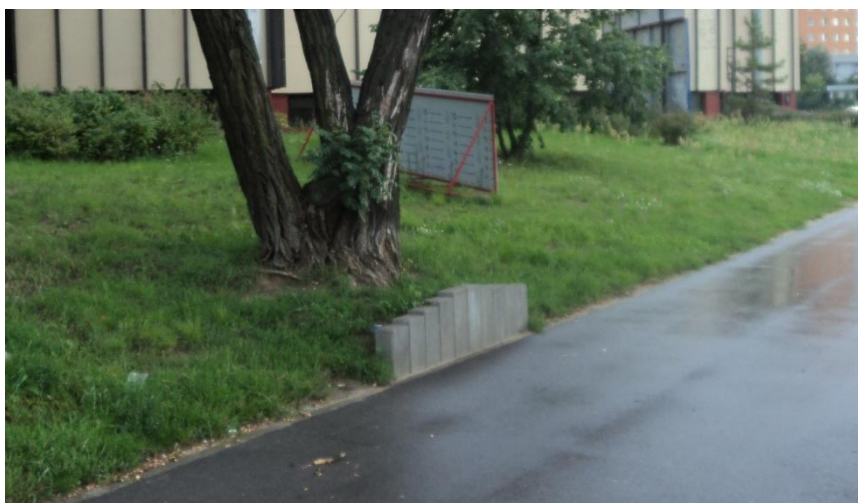
4. Na wysokości **przystanku autobusowego Przyczółek Grochowski 04** jest barierka schodów, które koliduje ze skrajnią drogi rowerowej. Powinny być lepiej oznaczone, np. żółtą farbą albo zagięte w dół. Betonowe osłony drzewa rosnącego przy samej drodze rowerowej powinny być oznaczone żółtą farbą.

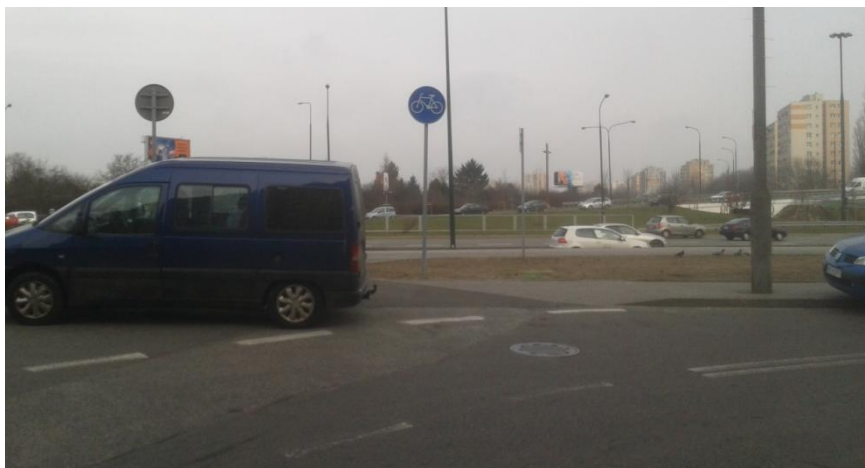
5. **Zjazd w ul. Braclawskiej jest blokowany przez samochody.** Kwestia ta była już sygnalizowana podczas konsultacji projektu. Wskazywano, że od chwili wyznaczenia wjazdu powinien on być wyraźnie oddzielony od parkowania wzdłuż jezdni. Jest to jedyny na całej trasie zjazd, z którego korzystanie bywa całkowicie zablokowane przez parkujące samochody. **Prosimy o dodatkowe oznakowanie na jezdni wskazujące kierunki poruszania się rowerów (znaki rowerów ze strzałkami kierunkowymi).**

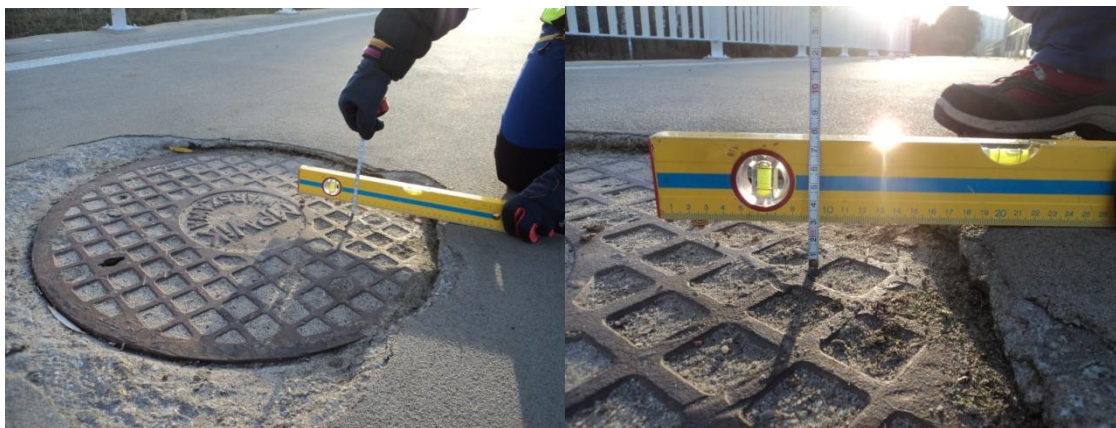
7. **Nad Kanałem Wystawowym** pokrywy włazów komory ciepłowniczej są poniżej poziomu jezdni. **Powinny zostać naprawione, aby zapobiec upadkom z rowerów.**

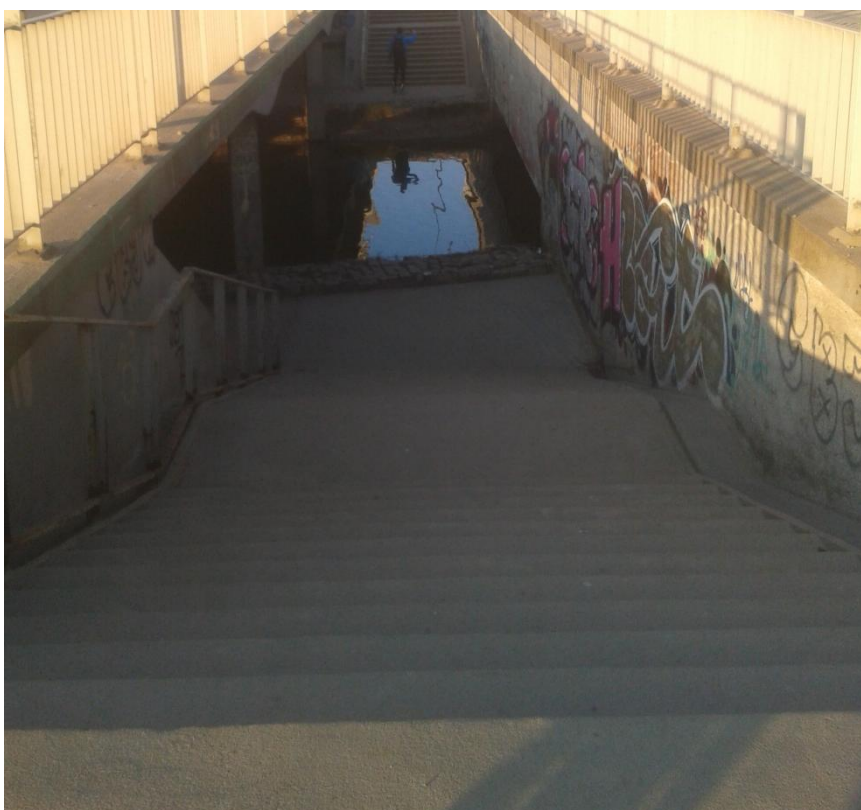
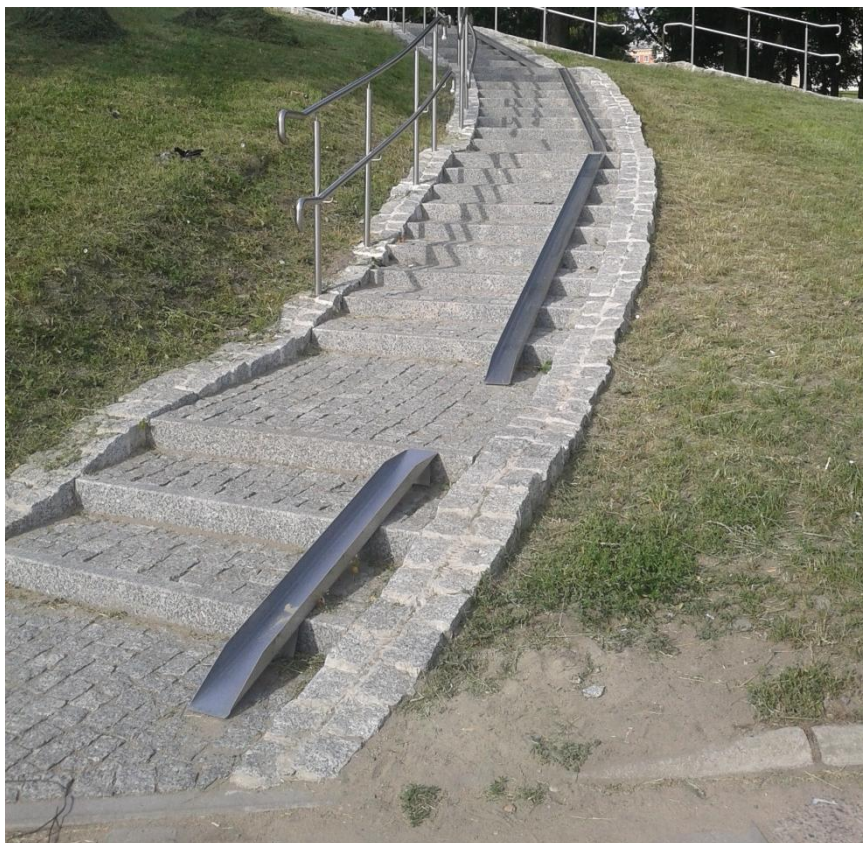
8. W toku konsultacji projektu uczestnicy zgłaszali potrzebę wyposażenie **schodów pod al. Stanów Zjednoczonych** w prowadnice dla wózków dziecięcych. Mogliby z nich korzystać także rowerzyści. Z uwagi na fakt, że nie ma możliwości w tym miejscu zamontowania podnośników, czy wind, zastosowanie prowadnic/podjazdów jest wskazane. Także w trakcie dyskusji nad projektami do budżetu obywatelskiego 2018 problem ten był podnoszony przez mieszkańców. **W przypadku, gdy nie byłoby to możliwe, uprzejmie prosimy o wyjaśnienie takiego stanu.** Podobne rozwiązanie zostało niedawno zastosowane przy rondzie Zesłańców Syberyjskich oraz schodach prowadzących z mostu Śląsko-Dąbrowskiego do ul. Grodzkiej (załączone zdjęcie).

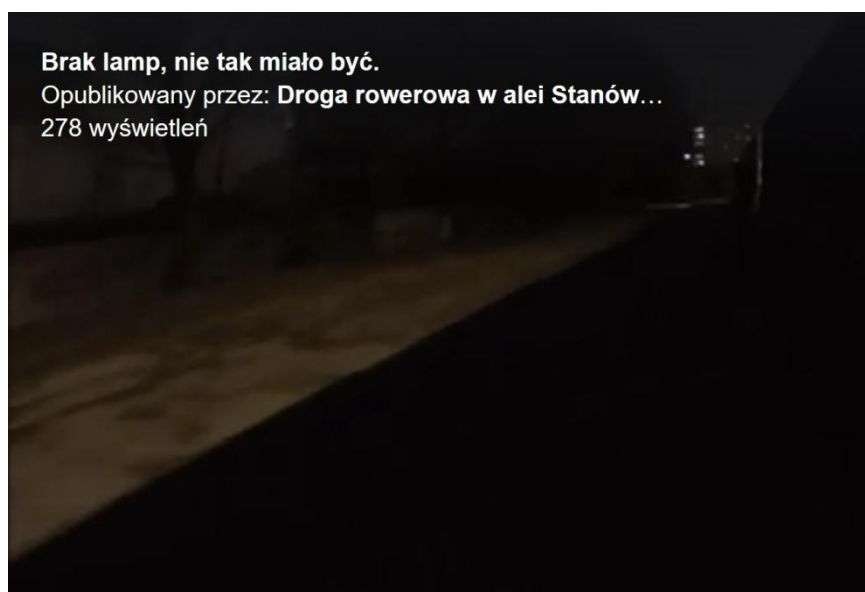
9. Niezgodnie z zaakceptowanym w toku konsultacji społecznych postulatem **za ekranami dźwiękochłonnymi przy budynkach osiedla Saska (ul. J. Nowaka-Jeziorańskiego 52)** nie pojawiły się dotąd latarnie. 22 marca ub. r. zapowiedział Pan Pełnomocnik, że prace zostaną wykonane na podstawie odrębnego projektu. **W związku z tym prosimy o informację, jak zaawansowane są te prace.** Czy możliwe jest zainstalowanie tutaj latarni?

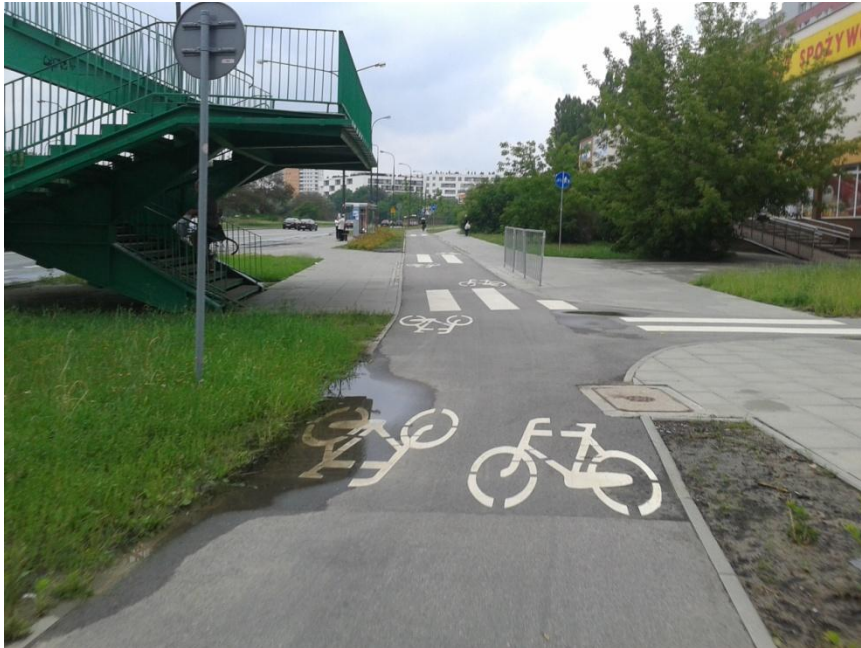
10. Przy przejściu nadziemnym obok przystanku autobusowego Międzynarodowa 02 zagłębienie w nawierzchni asfaltowej zapełnia się wodą przy każdym deszczu. Woda nie odpływa na trawnik, tylko nanosi ziemię i zalega na drodze rowerowej.

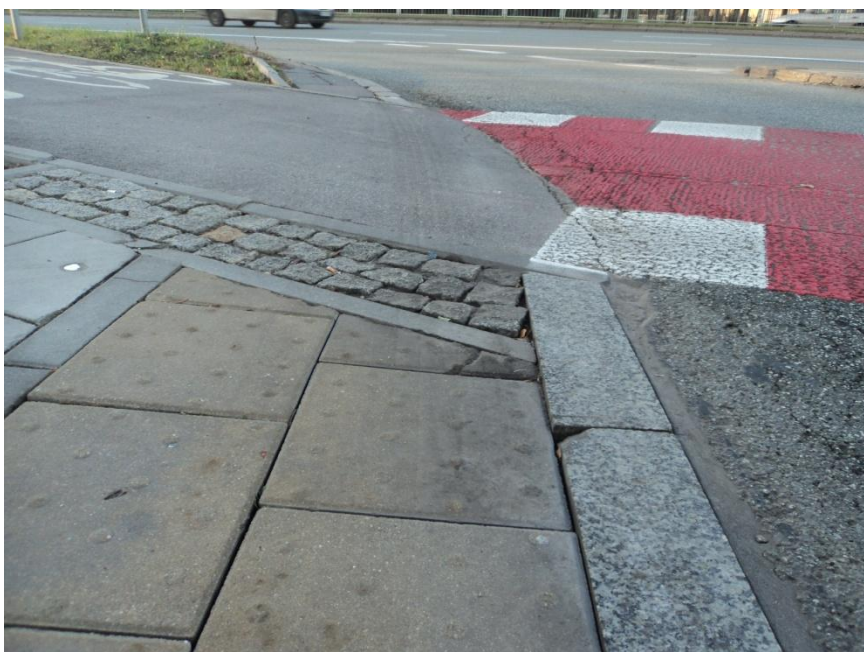
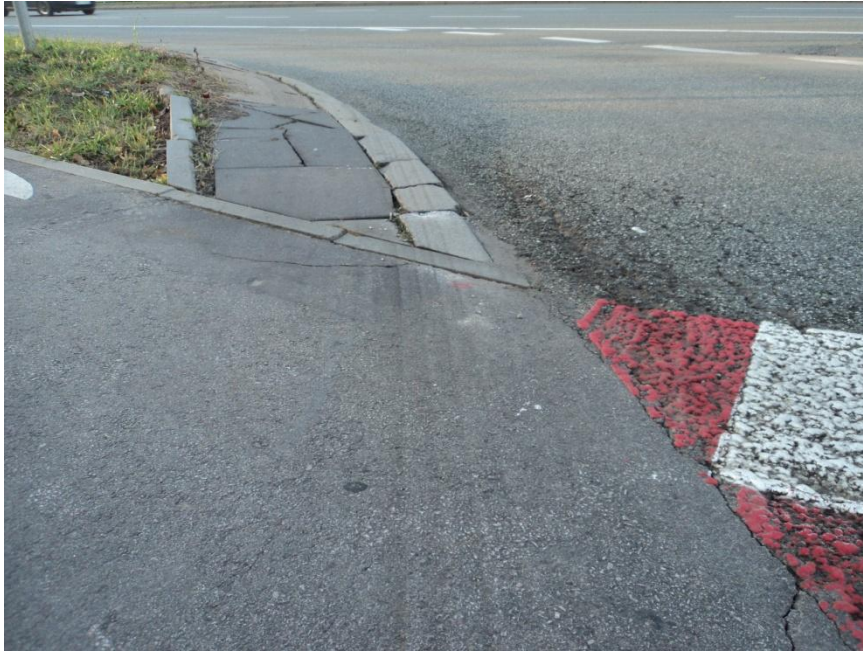
11. Przy wyjeździe z ul. Urugwajskiej na al. Stanów Zjednoczonych potrzebne są poziome znaki A-16 i A-24, gdyż kierowcy skupiają swoją uwagę tylko na pojazdach jadących z lewej strony Trasą Łazienkowską. Ignorują w ten sposób pieszych i rowerzystów poruszających się z prawej. W czerwcu doszło tutaj do kolizji, która potwierdza nasze obserwacje. Na naszym profilu jeden z użytkowników zamieścił film przedstawiający niebezpieczne sytuacje na tym przejeździe (<https://www.facebook.com/100009583939835/videos/1815175925478521/>).

W tym samym miejscu widoczne na chodniku oraz drodze rowerowej są ślady najeżdżania przez pojazdy wjeżdżające z al. Stanów Zjednoczonych. Powoduje to uszkodzenia nawierzchni.

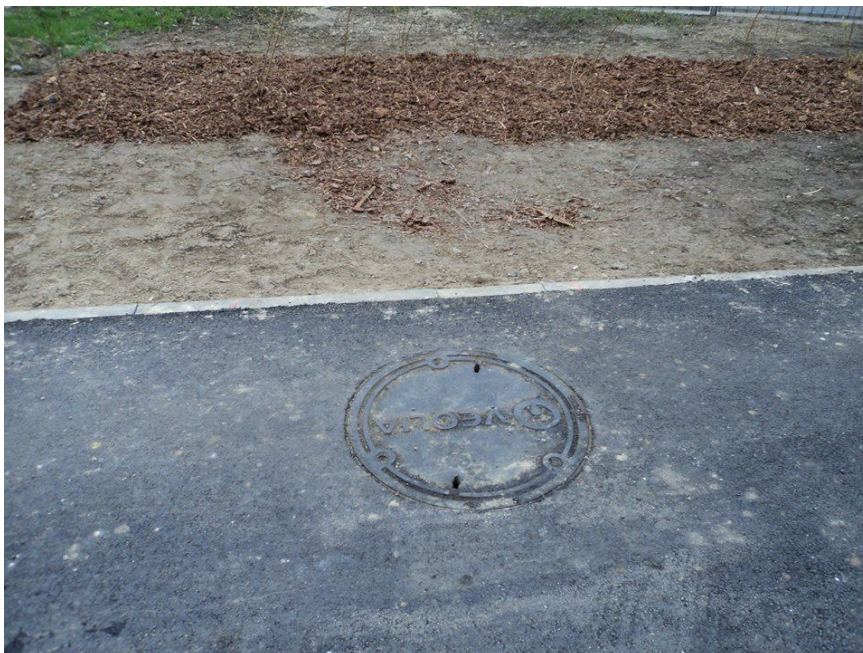
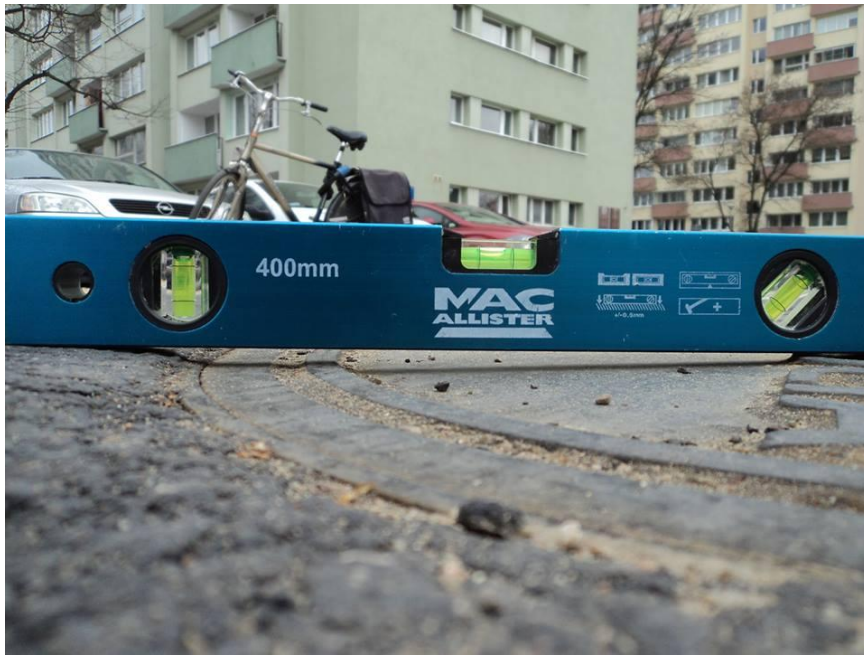
12. Przy al. **Stanów Zjednoczonych 18**, okrągłe pokrywy komór ciepłowniczych mogłyby mieć płaskie wierzchy. W odpowiedzi na pismo Zielonego Mazowsza (maj ub. r.) wskazywał Pan, że konieczne będzie wystąpienie do zarządcy infrastruktury spółki Veolia. **Kiedy można się spodziewać wymiany?**

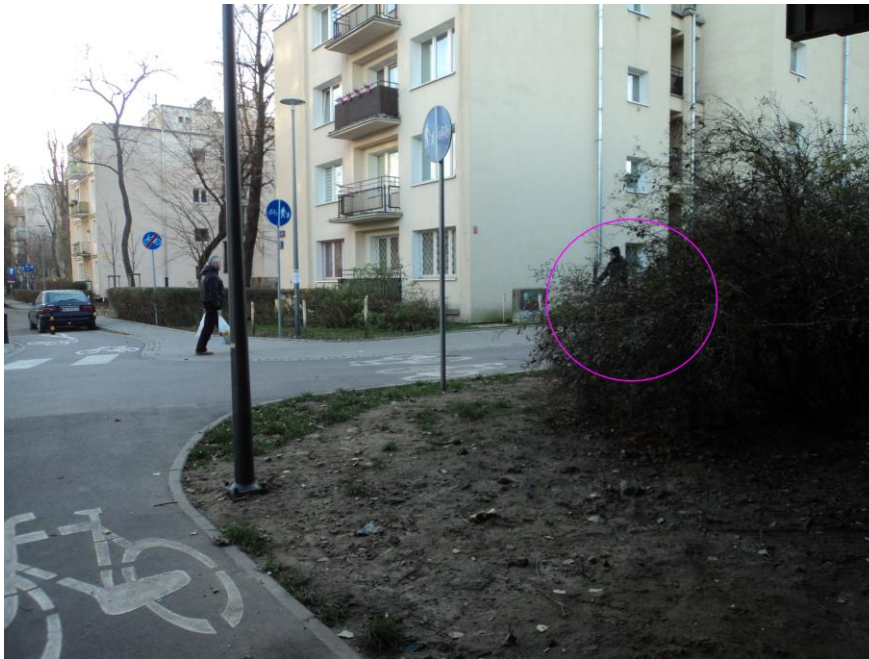
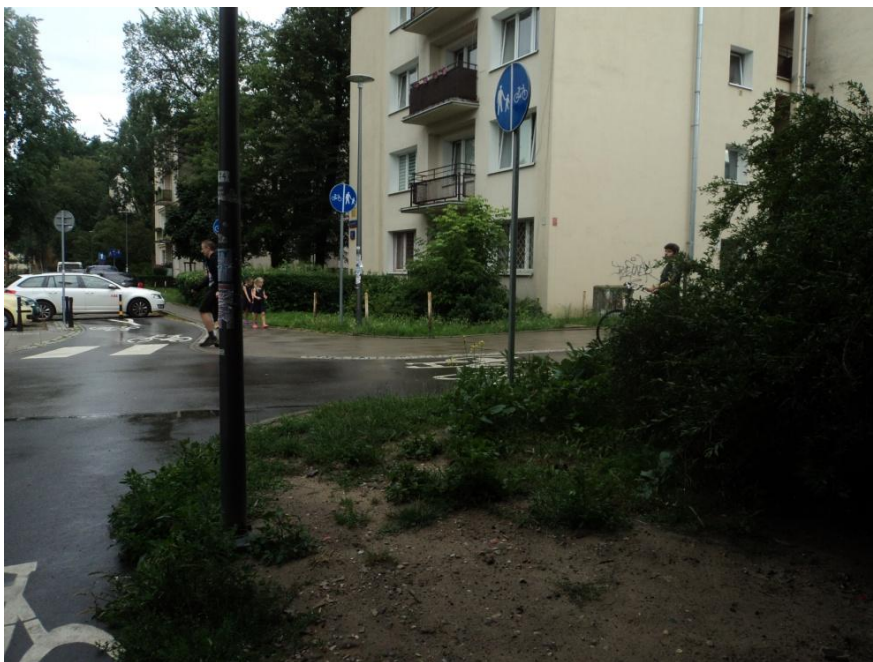
13. Widoczność z łącznika rowerowego pod Trasą Łazienkowską na wysokości ul. Rapperswilskiej 11 jest ograniczona przez wysokie krzewy, niezależnie od pory roku. Prosimy o ich przycięcie.

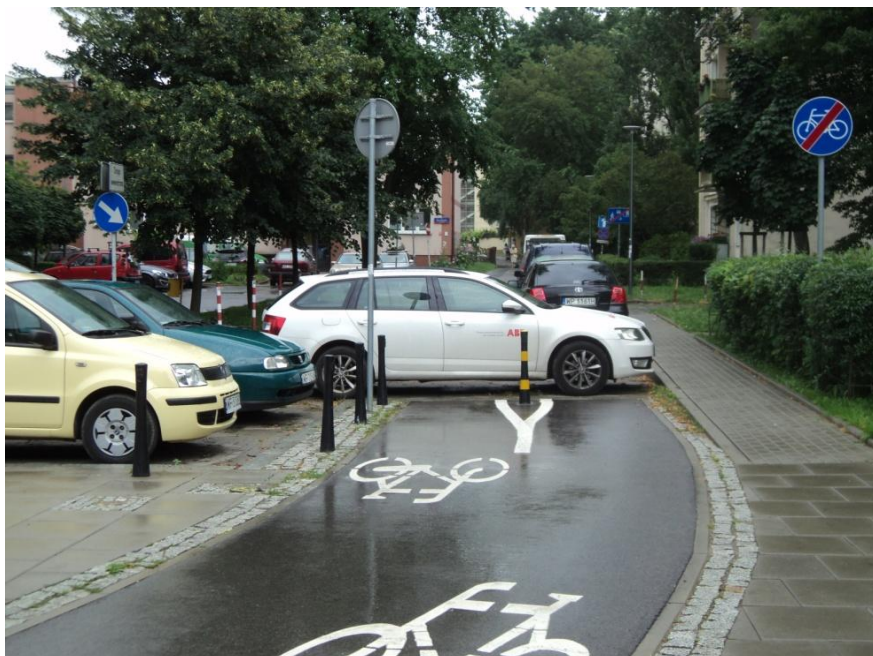
Dodatkowo, na załączonych zdjęciach widoczne jest blokowanie zjazdu w ul. Rapperswilską przez parkujące samochody. **Czy możliwe jest lepsze oznakowanie tego miejsca poprzez dokończenie linii prowadzących wokół słupka oraz symbole rowerów ze strzałkami kierunkowymi?** Teren jest częścią drogi publicznej pozostającej we władaniu m. st. Warszawy.

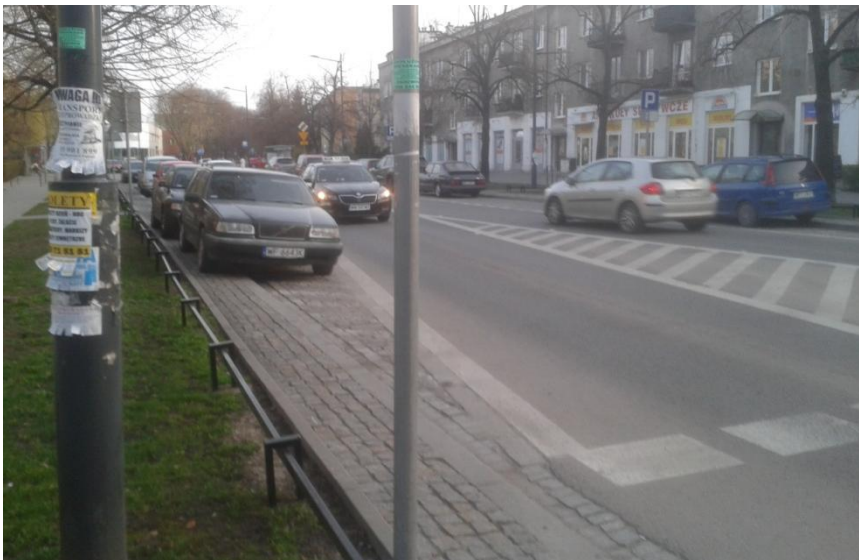
14. **Przed przejazdami rowerowymi przez ul. Francuską** na powierzchniach wyłączonych z ruchu parkują pojazdy ograniczając widoczność wzajemną kierowców, pieszych i rowerzystów. Także z powodu krótszego czasu reakcji kierowcy nie ustępują przejścia i przejazdu pozostałym uczestnikom ruchu. Pomimo zgłaszania i interwencji Straży Miejskiej, sytuacja nie ulega zmianie. **Dlatego też prosimy o zastosowanie poziomych znaków A-16 i A-24.** Takie znaki pionowe są już ustawione z obu stron w odległości ok. 40 m od przejść i przejazdów. Dotychczasowe doświadczenia na zjazdach z al. Stanów Zjednoczonych w ul. Saską, Międzynarodową oraz Urugwajską wskazują, że znaki poziome skuteczniej, niż tylko znaki pionowe, ostrzegają kierowców o obecności innych uczestników ruchu, powodują zmniejszenie prędkości oraz upewnienie się, że kierujący może przejechać swobodnie. **Dodatkowo należy zastosować elementy wypukłe na powierzchniach wyłączonych z ruchu.** Ostatnie odświeżanie oznakowania poziomego w tym miejscu nie mogło zostać ukończone przez parkujące samochody.

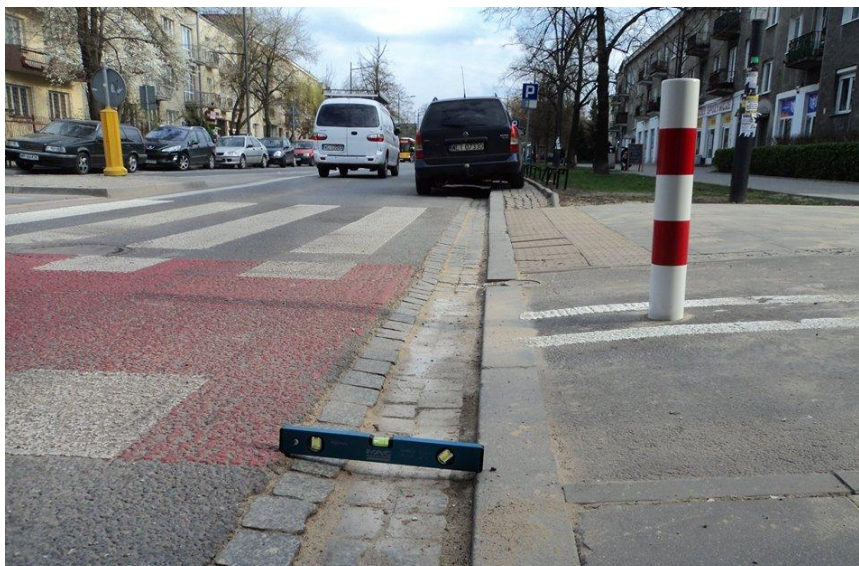
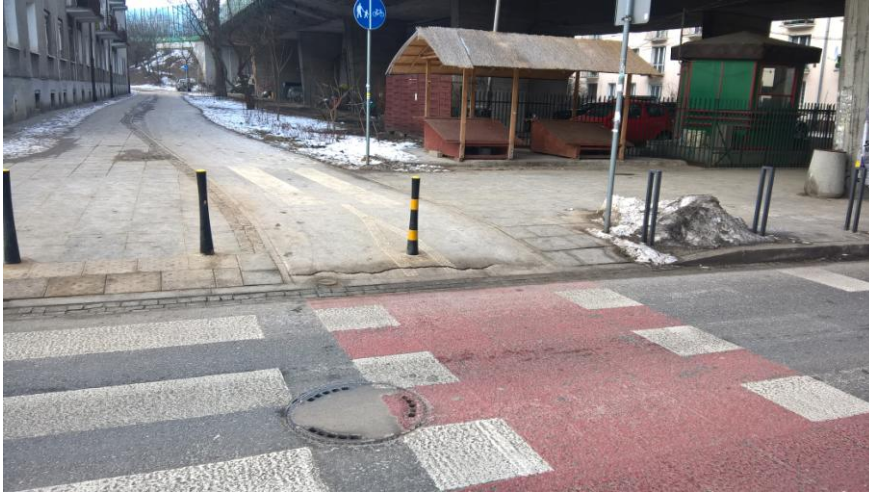
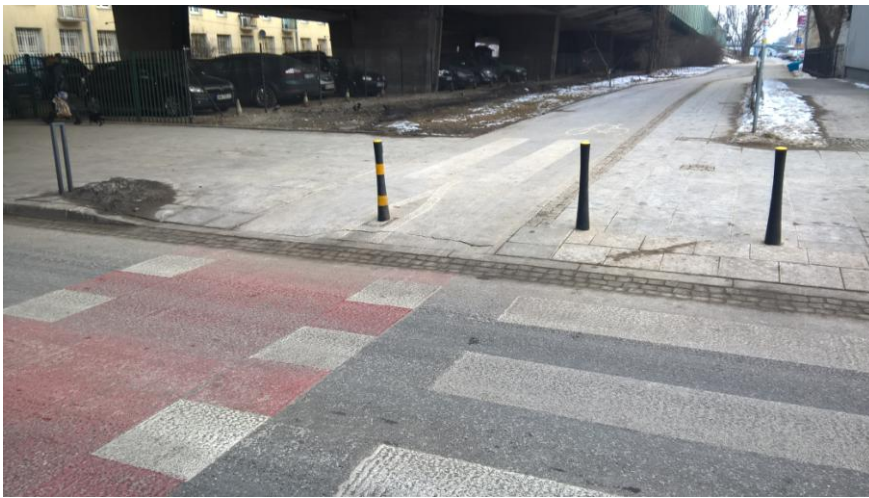
Konieczne jest także poprawienie odwodnienia na tych przejazdach i przejściach dla pieszych. Różnica poziomów utrudnia bezpieczny przejazd. Dochodzi także do wykruszeń asfaltu.

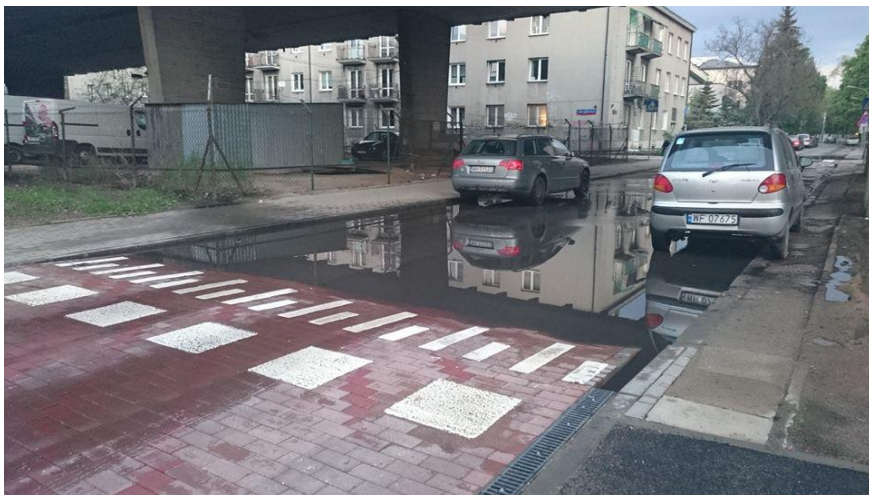
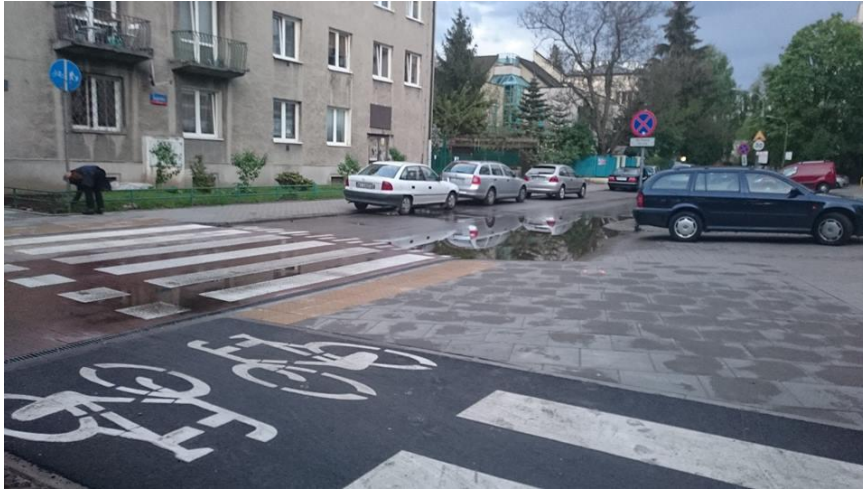
15. Przy **przejazdach i przejściach przez ul. Wąchocką i Bajońską** odwodnienie liniowe nie jest skuteczne. Po deszczu pozostają duże kałuże. **Kiedy można się spodziewać przeprojektowania i naprawy w terenie?**

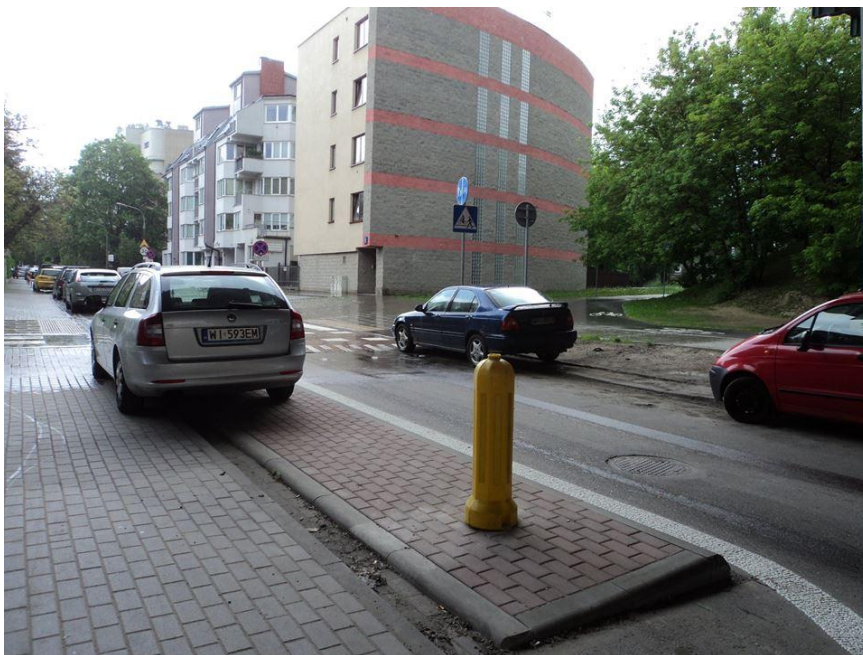
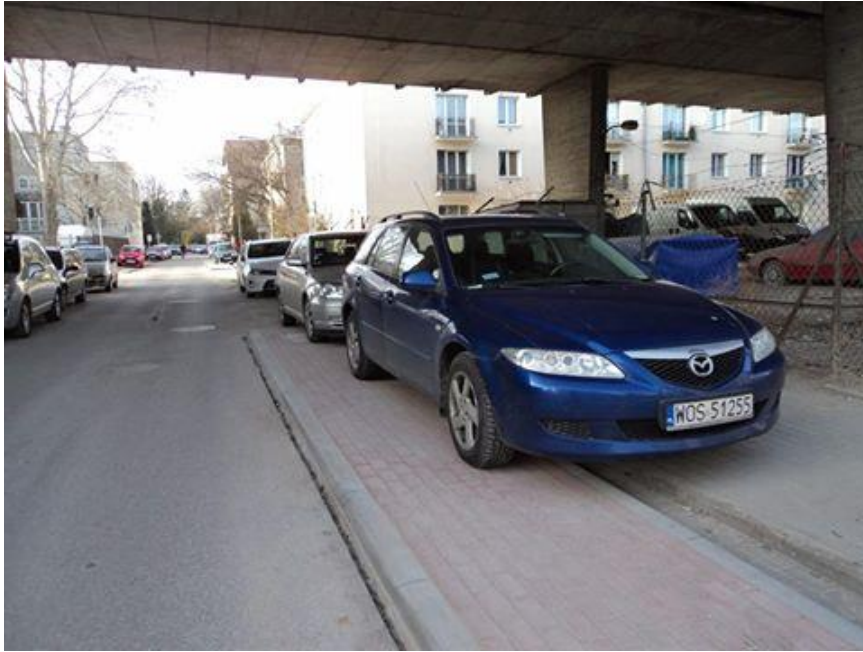
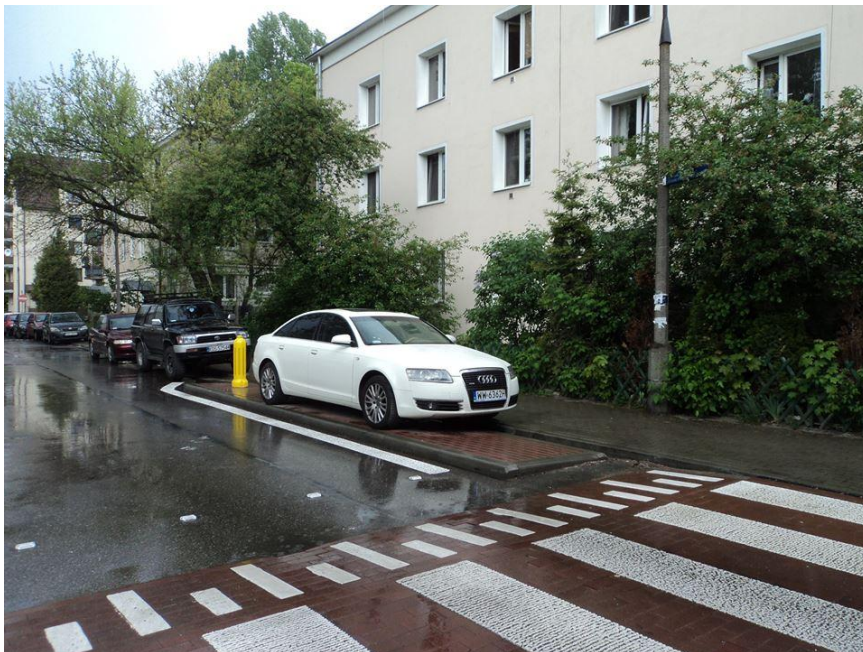
16. Osoby zbliżające się do **przejazdów i przejść dla pieszych przez ul. Bajońską i Wąchocką** są niewidoczne dla kierowców pojazdów. W tym miejscu nagminnie odbywa się parkowanie bez zachowania wymaganej przepisami odległości. Samochody parkowane są także na wyspach. **Konieczne jest wprowadzenie elementów wypukłych i słupków.** Jest to szczególnie istotne w obliczu rychłego otwarcia kładki pod mostem Łazienkowskim, kiedy to omawiany odcinek będzie intensywnie wykorzystywany do dojazdu do Śródmieścia.

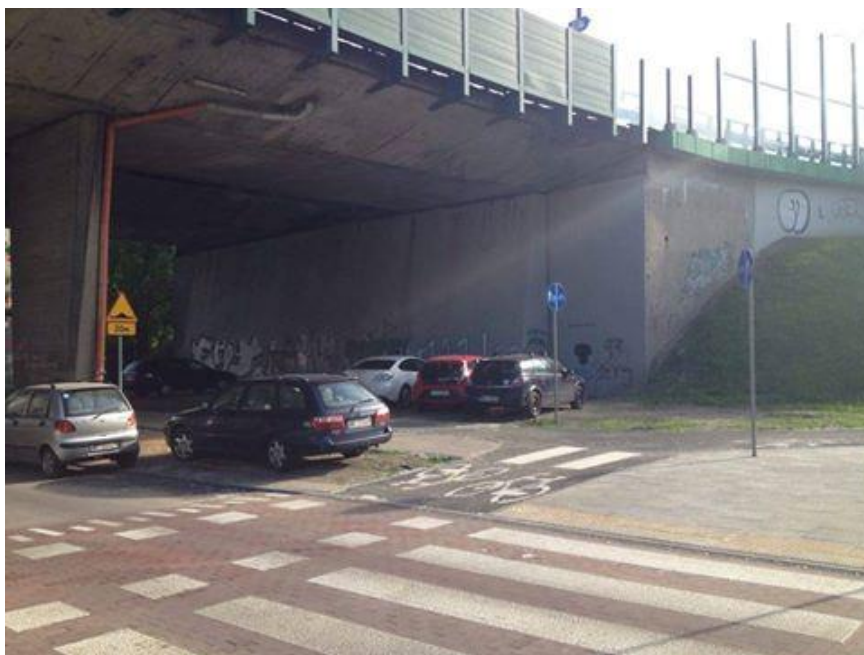
17. **Pod wiaduktem Trasy Łazienkowskiej, za ul. Bajońską i Wąchocką** kierujący pojazdami przejeżdżają po chodniku i drodze rowerowej, aby w tym miejscu zaparkować. Powoduje to ograniczenie widoczności i może w przyszłości powodować kolizje, zwłaszcza w obliczu otwarcia kładki pod mostem Łazienkowskim. Dodatkowo uszkodzeniu i zanieczyszczeniu ulegają chodniki oraz jezdnia drogi rowerowej. Może to powodować poślizgi i upadki zwłaszcza przy złej pogodzie.

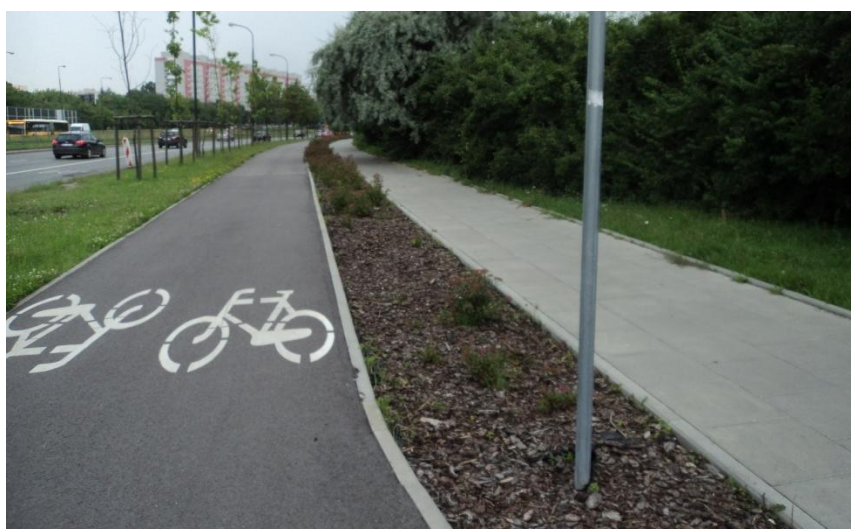
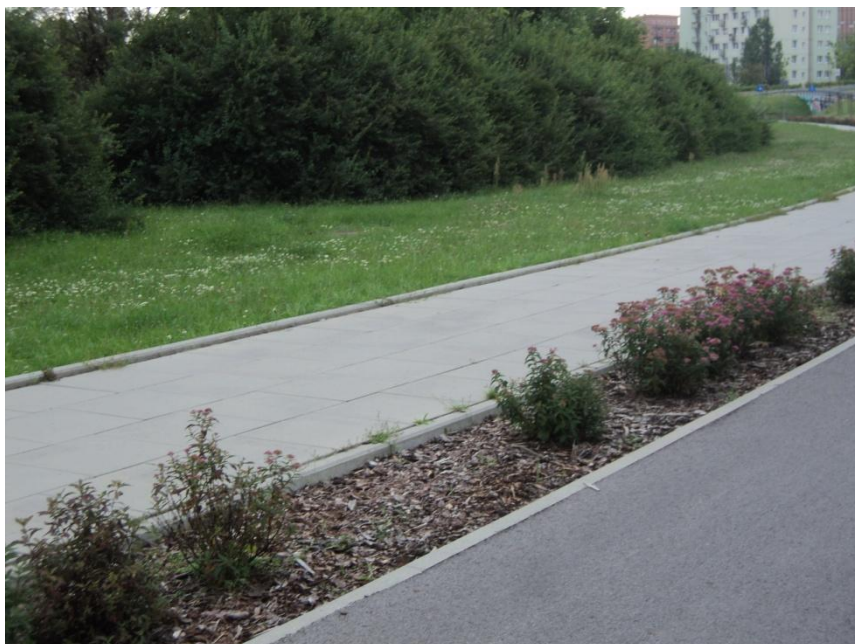
Poza powyżej wskazanymi brakami **prosimy o kontrolę przeprowadzonych nasadzeń trawy i krzewów**. Roślinność słabo się przyjmuje i mogą być konieczne poprawki w tym zakresie na całej długości inwestycji. Podczas większych opadów kora z trawników jest przenoszona z wodą na chodniki i drogi rowerowe. Proponujemy przeprowadzenia całościowej kontroli jakości nasadzeń i ich utrzymania.
