RAPORT
Audyt Bezpieczeństwa Ruchu Drogowego

Tytuł projektu: Budowa al. W. Reymonta na odcinku od ul. Żeromskiego do ul. Kasprowicza

Stadium projektu: Ocena stanu istniejącego z propozycją rozwiązań

IV faza – tj po oddaniu do eksploatacji

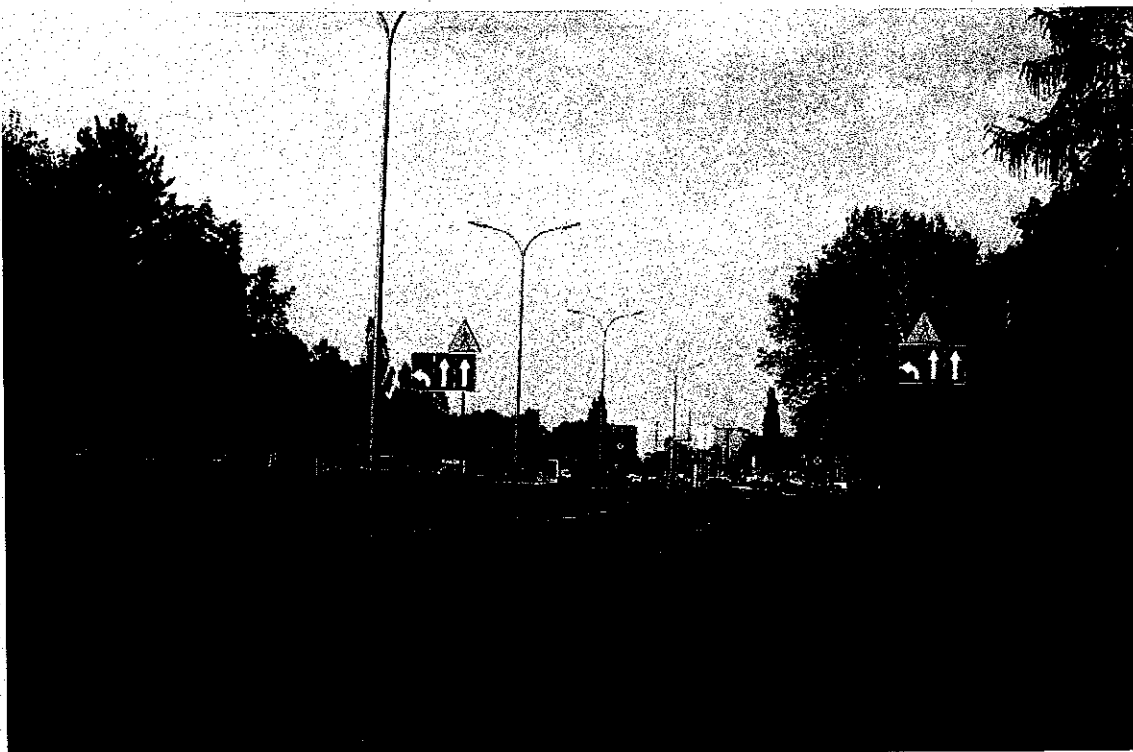
Fot.1

Al. Reymonta – widok południowej jezdni w kierunku przejścia przy ul. Andersena jadąc od ul. Żeromskiego. Oznakowanie przejścia znakami ostrzegawczymi A-16 – znaki dobrze widoczne.

Przejście dla pieszych zlokalizowane w rejonie ul. Andersena jest dobrze oznakowane zarówno znakami ostrzegawczymi A-16 jak i informacyjnymi D-6 na tle fluorescencyjnym. (fot. 1, 2, 3)

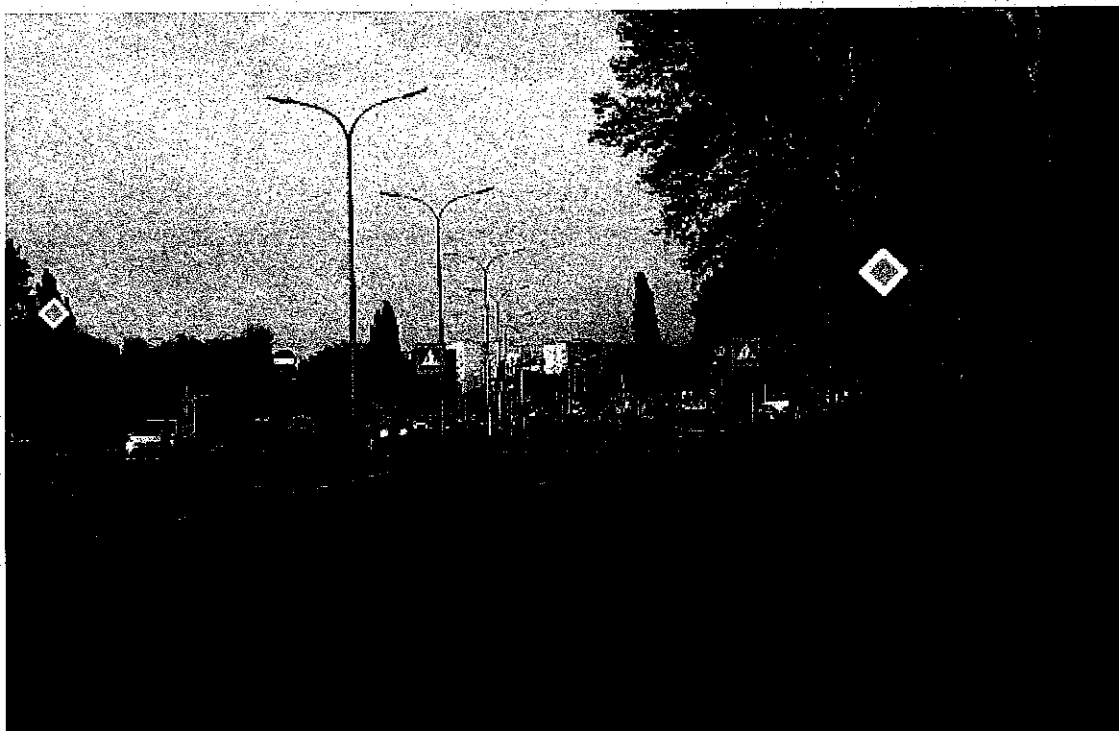
Fot.2

Al. Reymonta – widok przejścia dla pieszych na południowej jezdni przy ul. Andersena jadąc od ul. Żeromskiego. Oznakowanie przejścia znakami D-6 na tle fluorescencyjnym dobrze widoczne.

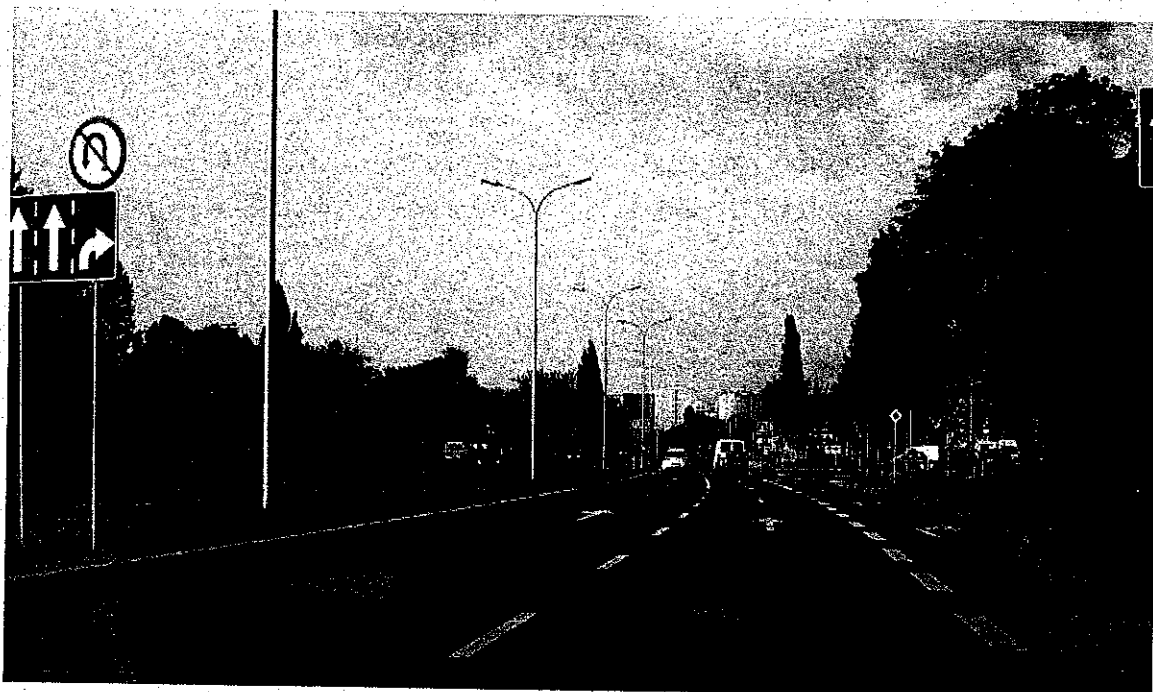
Fot.4

Al. Reymonta – widok południowej jezdni w kierunku przejścia przy ul. Schoregera jadąc od ul. Żeromskiego. Oznakowanie przejścia znakami ostrzegawczymi A-16 na jezdni – brak oznakowania pionowego.

Przejście dla pieszych zlokalizowane w rejonie ul. Schroegera jest oznakowane znakami ostrzegawczymi A-16 malowanymi i informacyjnymi D-6 na tle fluorescencyjnym. (fot. 4, 5, 6)

Przejście dla pieszych przy ul. Schroegera jest niedostatecznie oznakowanie w odniesieniu do tła w terenie – wysokie budynki w dali „zlewają” się z oznakowaniem przejścia. W miarę zbliżania się do niego (fot.4, 5, 6) bardziej wzrok kierowcy przykuwają stojące w oddali budynki niż oznakowanie przejścia.

W związku z powyższym stwierdzono, że przejście przez al. Reymonta zlokalizowane w rejonie ul. Schroegera, w obliczu niedostatecznej widoczności wymaga dodatkowego oznakowania.

Należy rozważyć zainstalowanie znaku A-16 (pionowego) na tle fluorescencyjnym równoległe do znaku malowanego na jezdni.

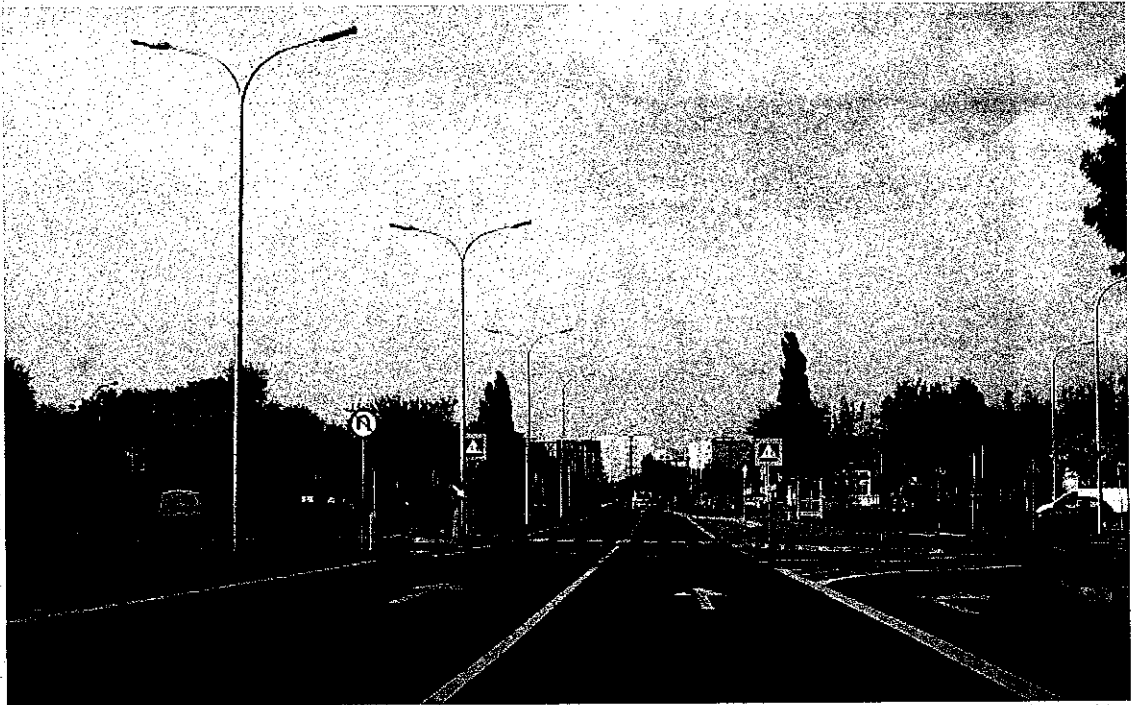
Fot.5

Al. Reymonta – widok przejścia dla pieszych na południowej jezdni przy ul.Schroegera jadąc od ul. Żeromskiego. Oznakowanie przejścia znakami D-6 na tle fluorescencyjnym. Należy zwrócić uwagę, że mimo oznakowania przejście nie jest dobrze widoczne. Sytuacja w terenie zlewa się z oznakowaniem przejścia.

Podnieść bezpieczeństwo ruchu drogowego można uzyskać dodatkowo instalując znak D-6 podświetlany - na wysięgniku, bezpośrednio nad przejściem.

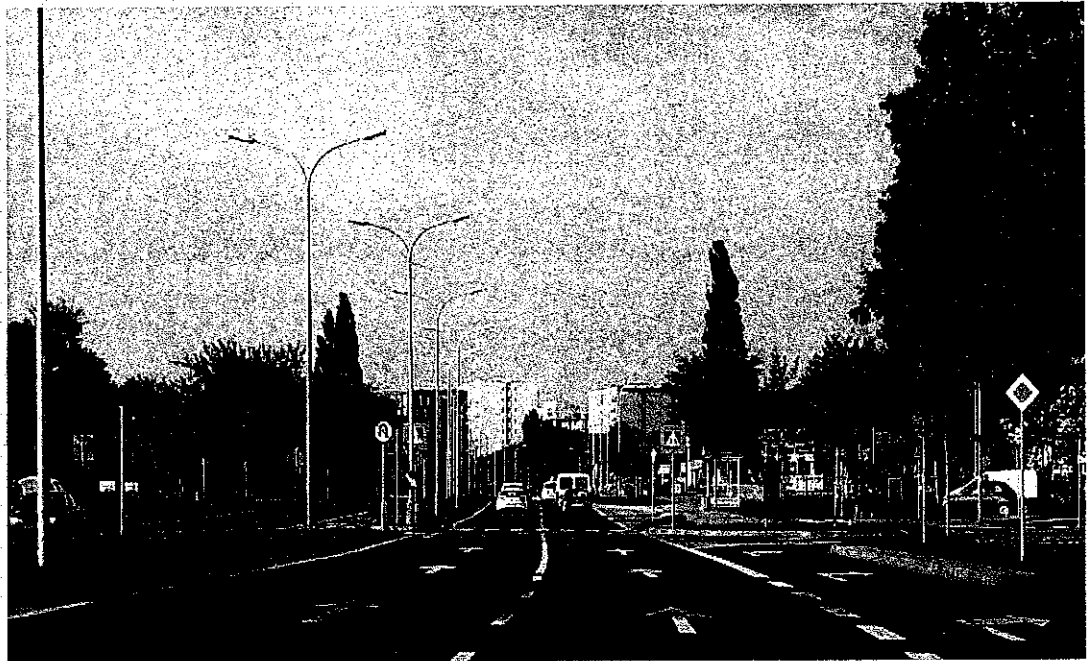
Fot.6

Al. Reymonta – widok przejścia dla pieszych na południowej jezdni przy ul.Schroegera jadąc od ul. Żeromskiego. Oznakowanie przejścia znakami D-6 na tle fluorescencyjnym. Należy zwrócić uwagę, że w miarę zbliżania się do przejścia staje się ono bardziej przytłumione przez otoczenie i mimo oznakowania przejście nie jest dobrze widoczne. Wzrok kierowcy mogą bardziej przykuwać budynki widoczne w oddali.

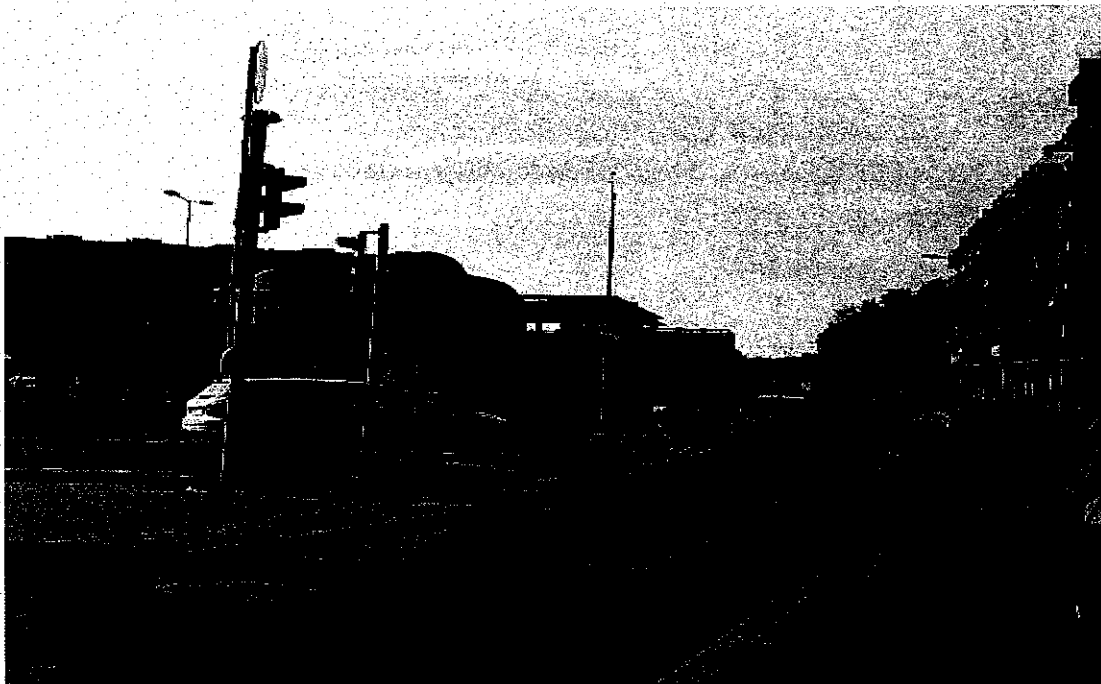
Fot.10

Widok jw. z sąsiedniego - środkowego pasa ruchu, gdzie wyraźnie widać wystający krawężnik zagrażający bezpieczeństwu ruchu drogowego.

Jadąc od strony ul. Oczapowskiego w kierunku skrzyżowania z ruchem okrężnym ul. Kasprowicza – Reymonta – Lindego, skręt w al. Reymonta może być utrudniony, a nawet niebezpieczny przez wystający krawężnik.

Wystający krawężnik na wlocie ul. Kasprowicza należy dodatkowo oznakować, a docelowo skorygować w terenie.

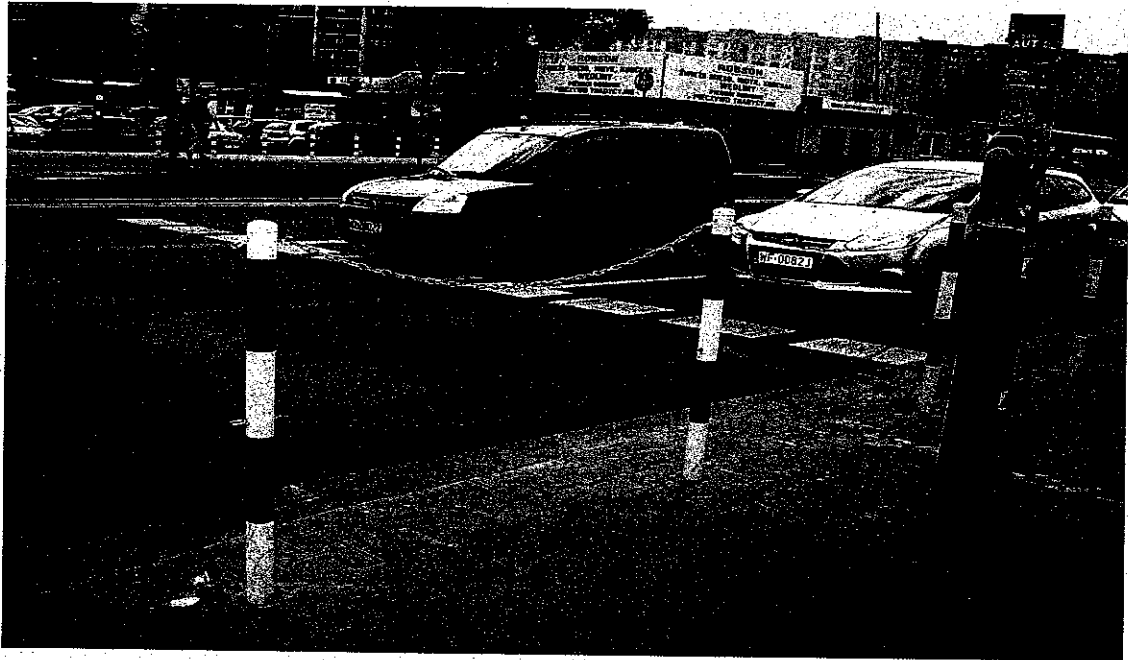
Fot.11

Na fotografii widać nieprawidłowo zlokalizowany przycisk dla pieszych, który powinien być zlokalizowany minimum 0,5 m od linii przejścia. Wskazane byłoby zainstalowanie dodatkowego masztu z sygnalizatorem i przyciskiem dla pieszych

Na skrzyżowaniu al. Reymonta – Kasprowicza – Lindego przycisk dla pieszych do sterowania akomodacyjnego jest znacznie oddalony (ok. 2.0m) od przejścia dla pieszych. W przypadku uruchomienia akomodacji może to być powodem nie przyciskania go przez pieszych, to zaś może sprawiać wrażenie wadliwie działającej sygnalizacji. Może to także powodować groźne w skutkach sytuacje, gdzie brak sygnału zielonego dla pieszych prowokuje do przejścia przez jezdnię na czerwonym świetle.

Przed uruchomieniem akomodacji na skrzyżowaniu z ul. Kasprowicza należy zmienić lokalizację przycisku dla pieszych przy przejściu przez północno- zachodni wlot ul. Kasprowicza.

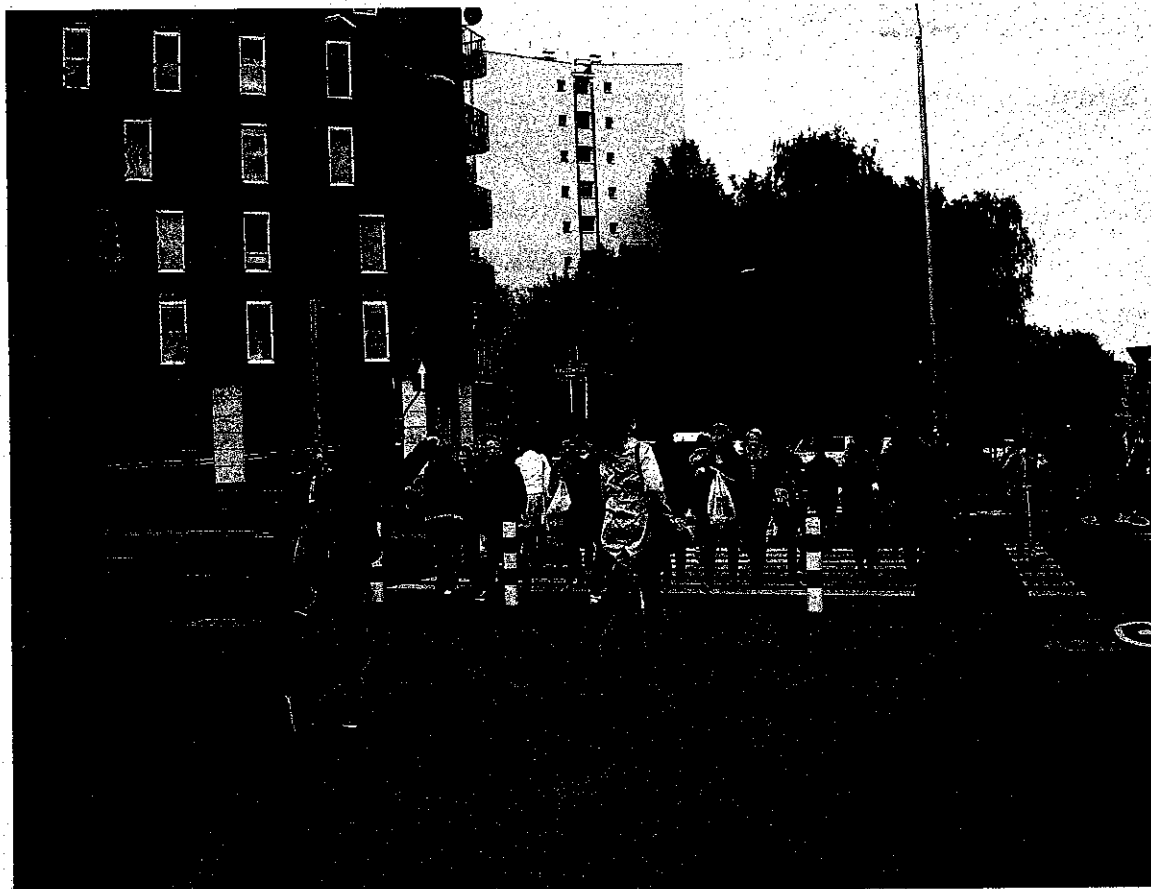
Fot.13

Widok na północno-wschodnie przejście dla pieszych w rejonie ronda ul.Kasprowicza – Lindego – Reymonta. Na zdjęciu widać duże obciążenie przedmiotowego przejścia co powoduje, że sygnał zielony przeznaczony, w programie sygnalizacji, na przejście dla pieszych jest niewystarczający.

Na skrzyżowaniu al. Reymonta – Kasprowicza – Lindego program stałoczasowy powinien ulec modyfikacji w zależności od pory dnia. Ponadto z uwagi na znacznie obciążenie ruchem pieszych na północno-wschodnim przejściu dla pieszych, sygnał zielony jest niewystarczający (fot.13).

Na obu skrzyżowaniach z sygnalizacją świetlną należy uruchomić sterowanie akomodacyjne - zależne od ruchu.

Sygnalizację stałoczasową na skrzyżowaniu al. Reymonta – Kasprowicza – Lindego należy poprawić płynność ruchu w relacja skrętu w lewo z al. Reymonta w kierunku północnym oraz skrętu w lewo z ul. Kasprowicza w kierunku al. Reymonta.
