Bulwary Wiślane – audyt dostępności

Adam Piotr Zając
Zarząd Dróg Miejskich, 04/08/2015

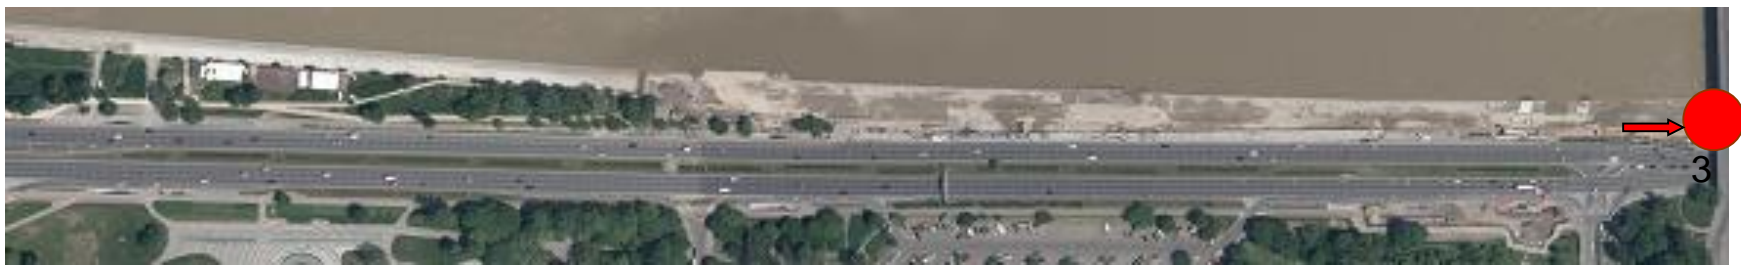
1.1 Połączenie bulwarów z mostem Śląsko-Dąbrowskim

- Połączenie 3 poziomów: bulwary (taras górny), Wisłostrada, Most Śląsko-Dąbrowski.
- Brak alternatywy dla schodów.
- Brak pasów ostrzegawczych oraz poręczy po 2 stronach schodów.

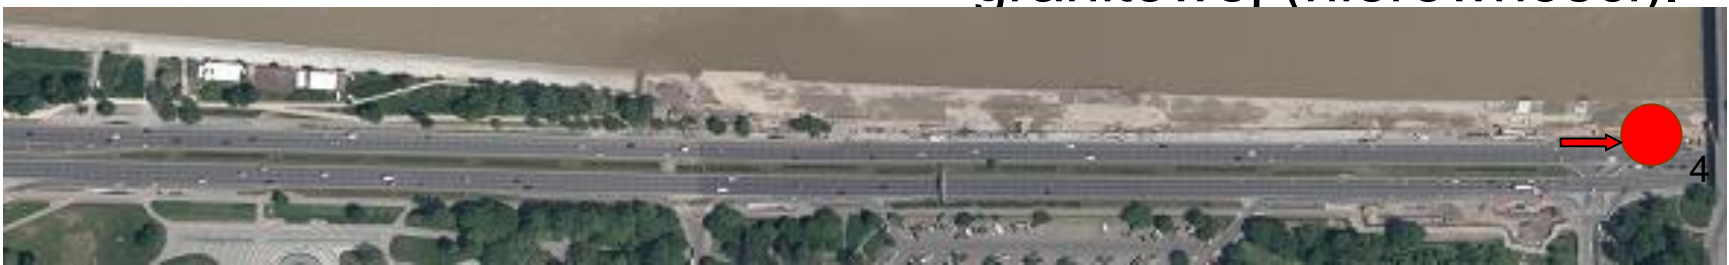
1.2 Rampa zjazdowa na bulwary przy Moście Śląsko-Dąbrowskim

- Rampa zjazdowa złożona z ciągu pieszego oraz drogi dla rowerów.
- Stanowi dojście na bulwary i do przejścia podziemnego, wydłuża drogę dojścia.
- Duże nachylenie, brak spoczników, brak poręczy.
- Nawierzchnia ciągu pieszego z kostki granitowej (nierówności).

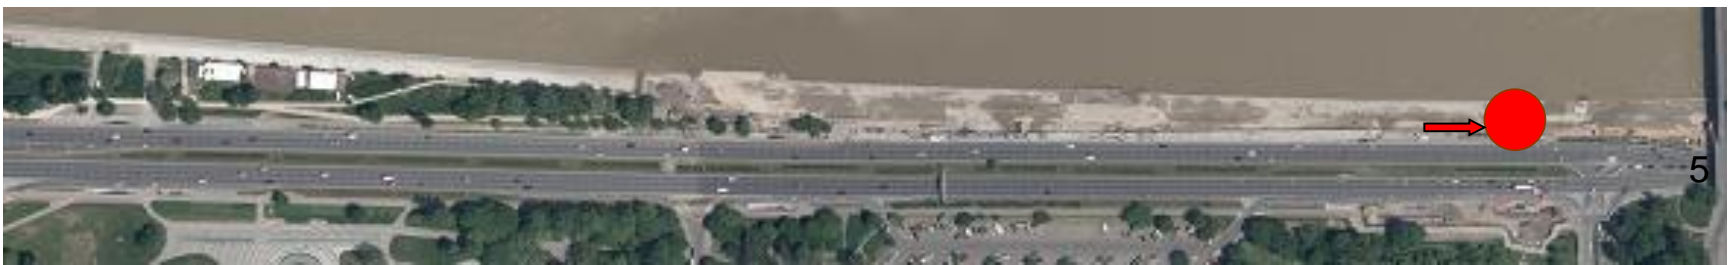
1.3 Południowe przejście podziemne (ul. Grodzka)

- Od strony zachodniej przejście zakończone schodami i rampą, od strony wschodniej schody (poziom Wisłostrady) oraz wyjście na bulwary.
- Od strony wschodniej znaczne wydłużenie drogi dojścia dla osób niepełnosprawnych ruchowo.

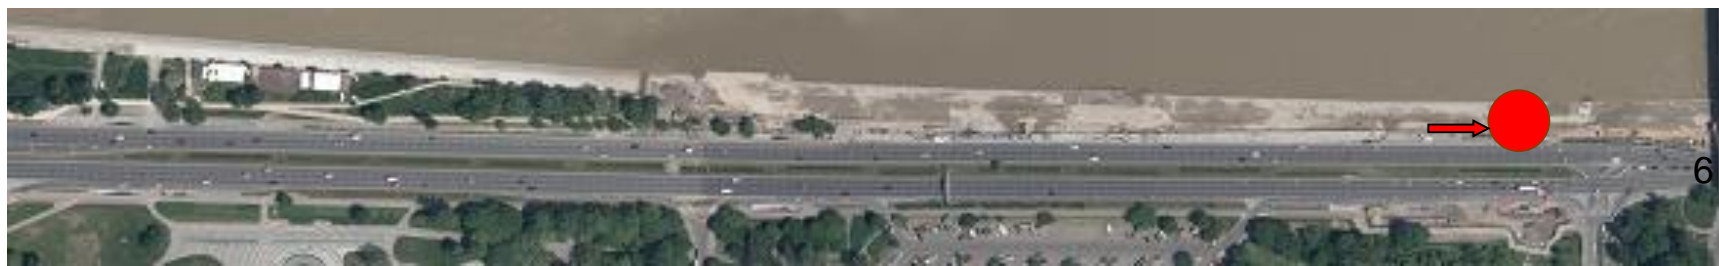
1.3.1 Pas nawigacyjny w przejściu bez zachowania skrajni

- Pas nawigacyjny tylko na długości przejścia podziemnego.
- Źle wyznaczone pola uwagi (brak guzków).
- Pas zlokalizowany między słupkami – niebezpieczeństwo kolizji osoby niewidomej ze słupkiem.

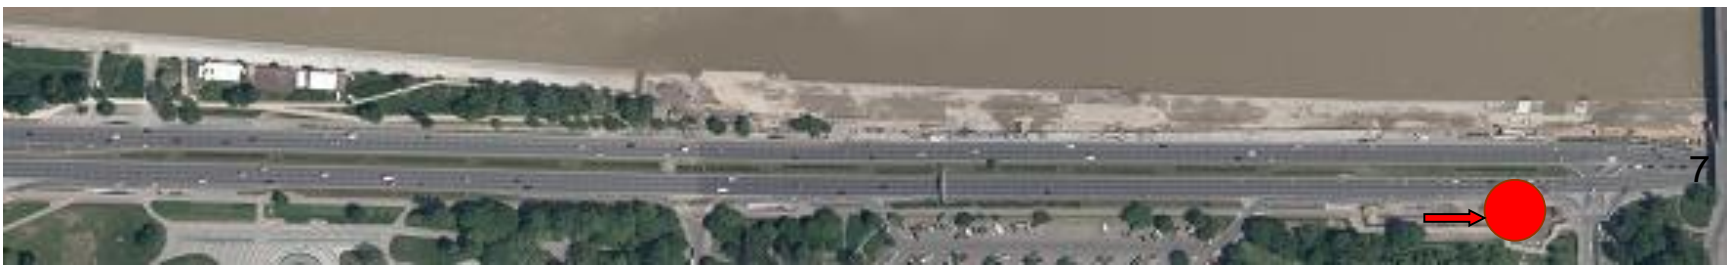
1.3.2 Schody po zachodniej stronie przejścia

- Brak pasów ostrzegawczych na krawędzi schodów.
- Jedna, środkowa poręcz (powinny być również boczne).
- Wskazane zastosowanie poręczy podwójnej.

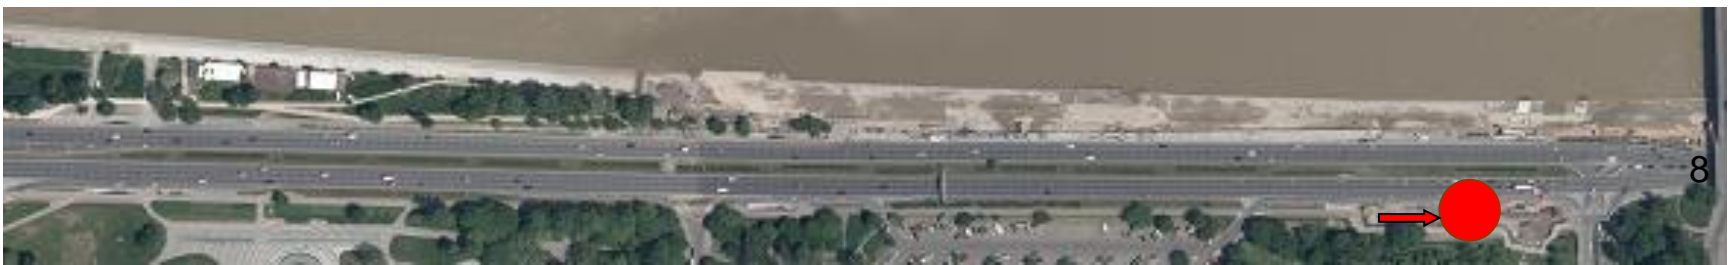
1.3.3 Pochylnia po zachodniej stronie

- Zalety: duża szerokość, małe nachylenie.
- Brak drugiej poręczy.

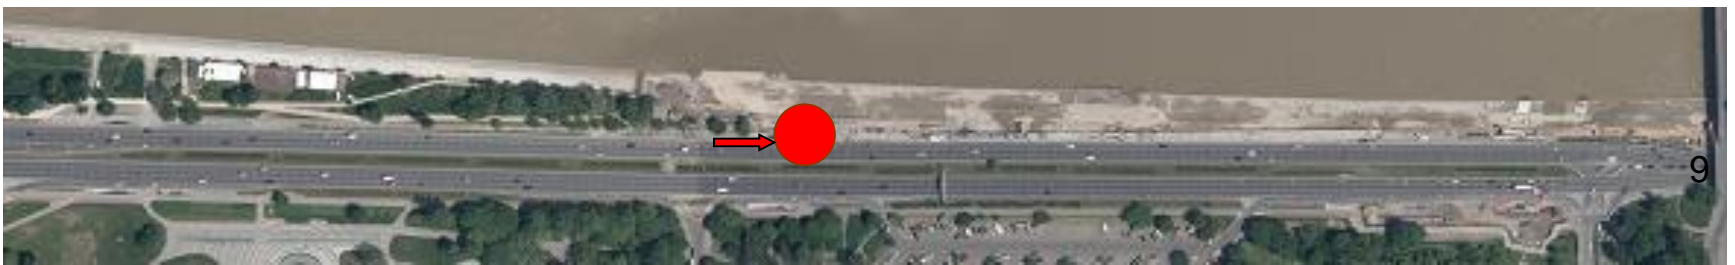
1.4. Północne przejście podziemne (ul. Boleść)

- Od strony zachodniej zakończone podnośnikiem.
- Od strony wschodniej schody (Wisłostrada) oraz wyjście na bulwary wyposażone w 3 stopnie i pochylnię.

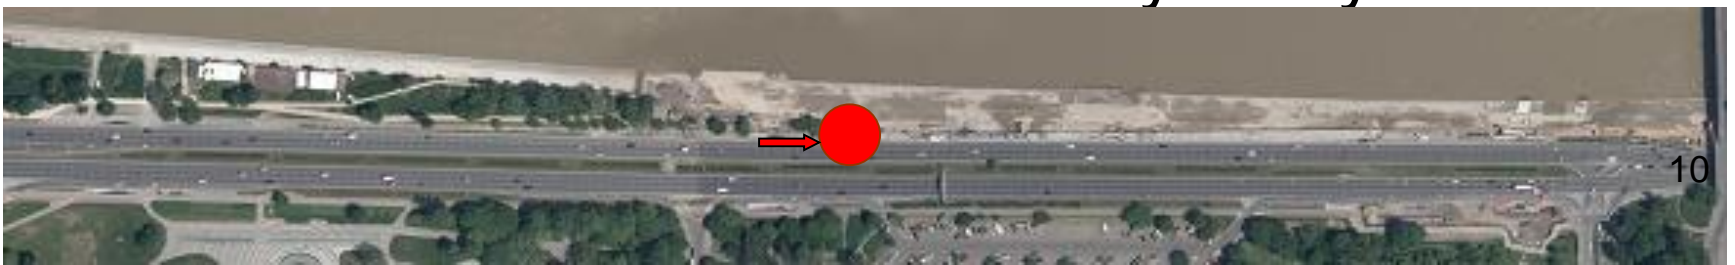
1.4.1 Schody po wschodniej stronie – na dojściu do przystanku Boleść

- Brak pochylni towarzyszącej schodom.
- Brak pasów ostrzegawczych na początku i końcu biegu.
- Poręcz jedynie od strony Wisły.

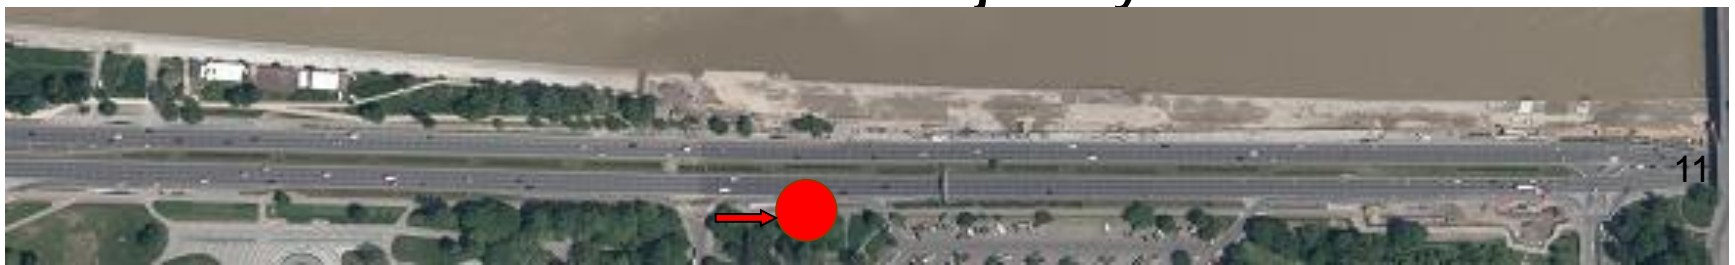
1.4.2 Zachodnie wyjście z przejścia

- Schody bez pasów ostrzegawczych.
- Podnośnik o dużej nośności (8 osób, 1000 kg).
- Drzwi od podnośnika otwierane ręcznie, wymóg trzymania przycisku podczas jazdy.

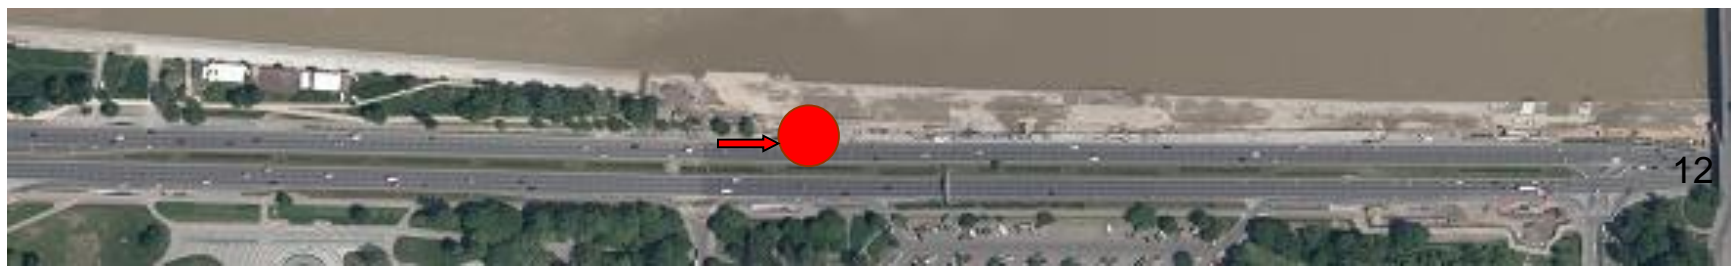
1.4.3 Pochylnia w przejściu i brak oznaczenia krawędzi stopni

- Przy wschodnim wyjściu z przejścia nieduża różnica poziomów rozwiązana 3 stopni i pochylnią.
- Brak pasów ostrzegawczych na stopniach.
- Pas nawigacyjny wyznaczony po schodach, bez pól uwagi.

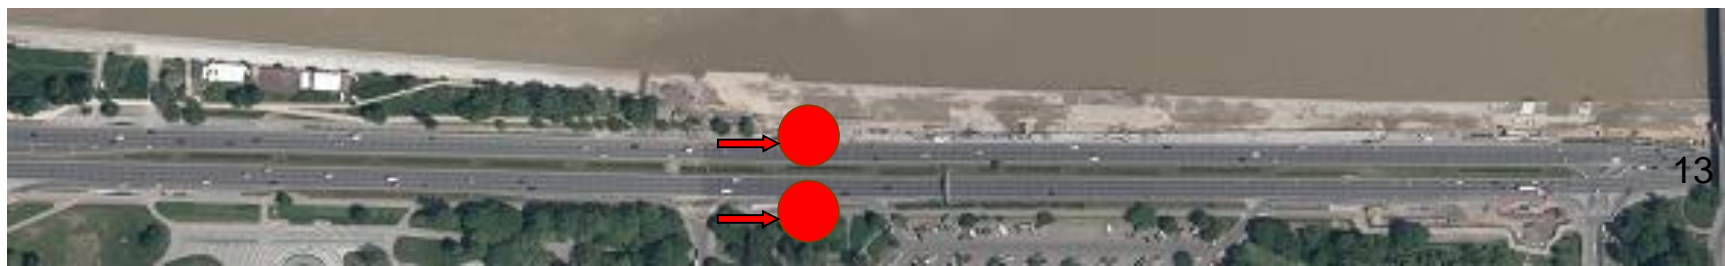
1.4.4. Nieprawidłowe pola uwagi

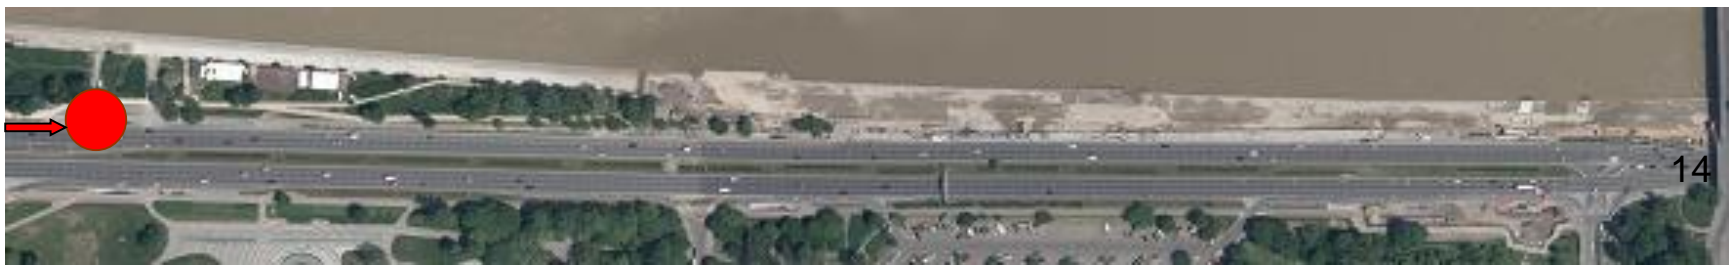
1.5 Przejście podziemne przy ul. Sanguszki

- Przejście niedostępne dla osób niepełnosprawnych ruchowo.
- Wysoki standard wykończenia: granitowe stopnie, poręcze ze stali nierdzewnej.
- Pasy ostrzegawcze, poręcze.
- Rozwiązania na bulwarze niekompatybilne z tym obiektem.

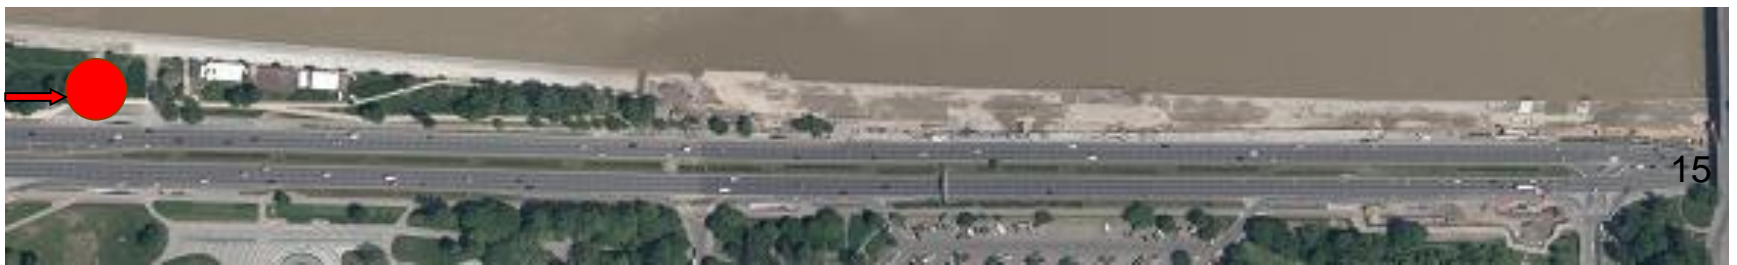
1.5.1 Dojście do przejścia podziemnego przy ul. Sanguszki od strony bulwarów

- Różnica poziomów pomiędzy Wisłostradą a poziomem bulwarów.
- Schody + pochylnia
- Duże nachylenie, brak poręczy, brak spoczników, pasów ostrzegawczych.

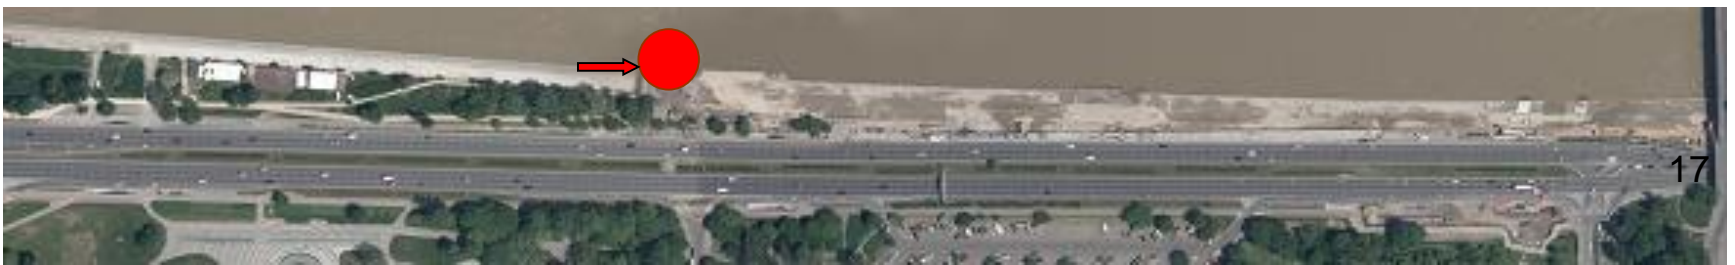
2.1. Połączenie 2 poziomów bulwarów

- Połączenie górnego i dolnego poziomu bulwarów.
- Duże nachylenie, brak spoczników i poręczy.
- Nawierzchnia z kostki granitowej (nierówności).
- Od strony rzeki kostka ułożona w sposób antypoślizgowy.

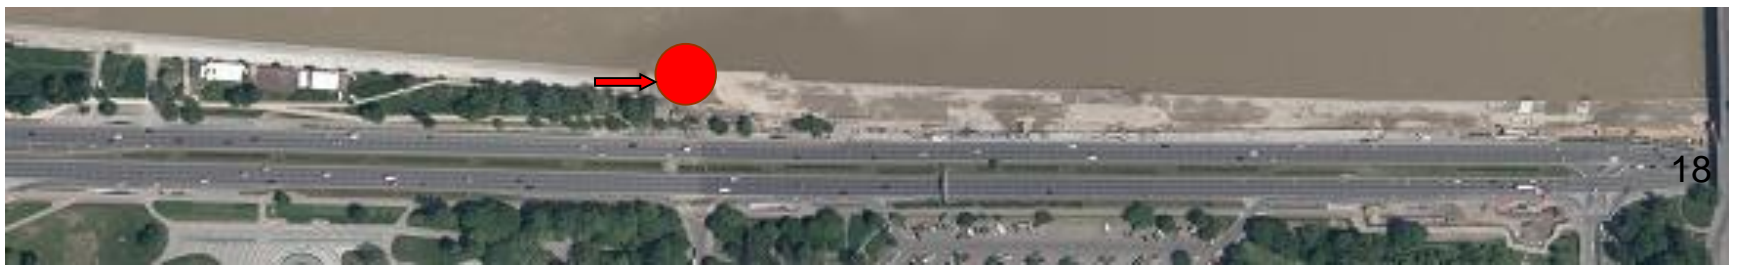
Taras widokowy

- Brak alternatywy dla schodów.
- Brak oznaczenia krawędzi stopni.

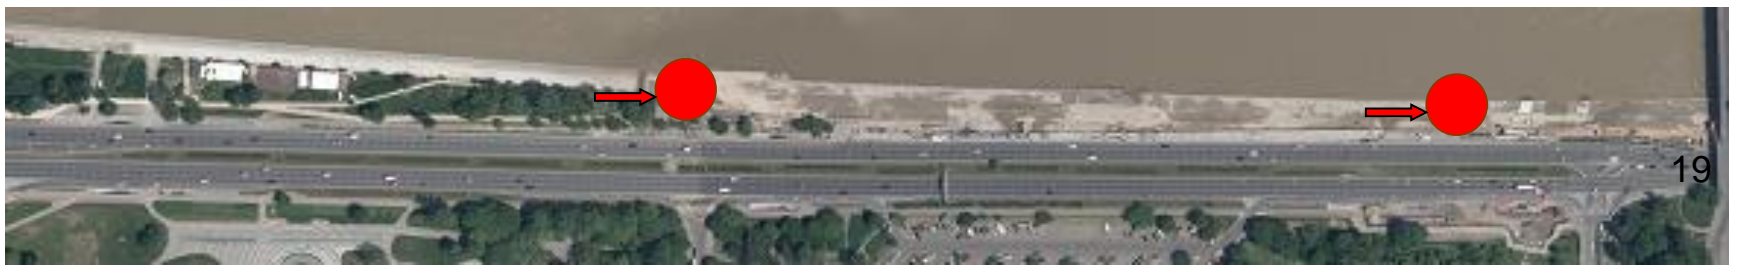
Zakończenie pasa nawigacyjnego od strony bulwaru

- Pasy nawigacyjne kończą się na granicy przejść podziemnych.
- Brak nawigacji na bulwarach.
- Brak punktów uwagi na zakończeniach ciągu.

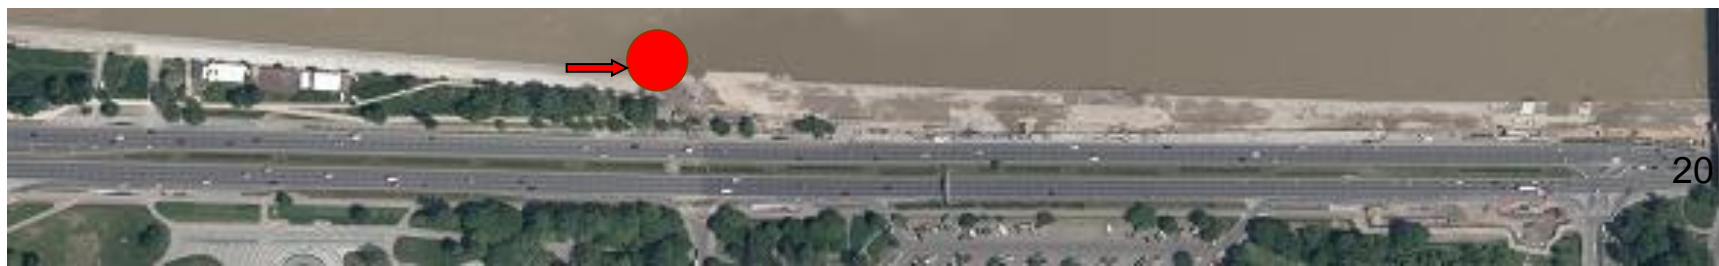
Nawierzchnia poziomu dolnego

- Powierzchnia z betonu i kostki granitowej.
- Nierówności, brak nawigacji dla osób niewidomych oraz zabezpieczenia przed wejściem do wody (oznaczenia krawędzi).

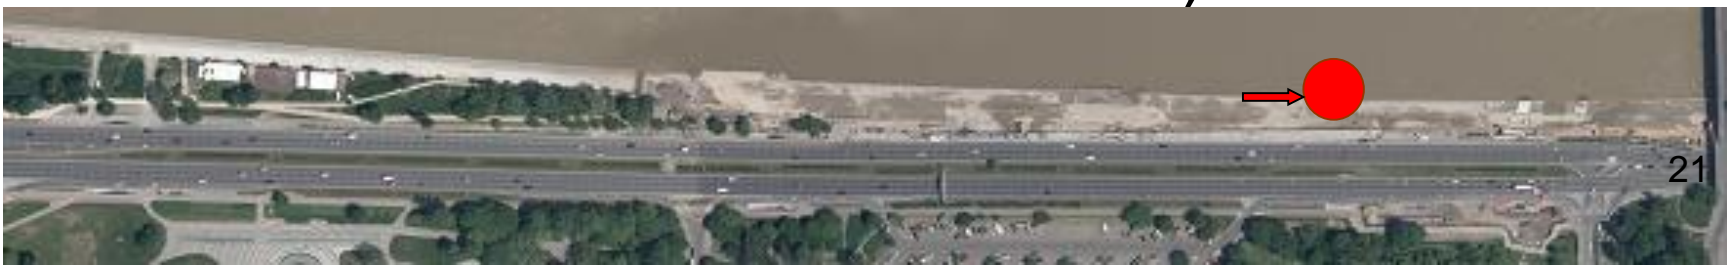
Uskok na poziomie górnym

- Uskok przy tarasie widokowym.
- Oznaczony jedynie białą linią. Brak pasa ostrzegawczego.
- Na osi ruchu pieszego (przy krawędzi górnego tarasu).

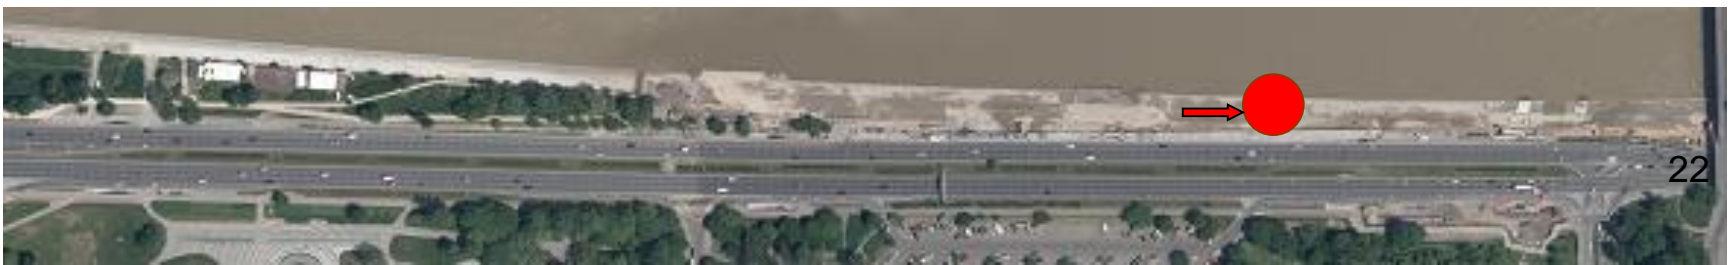
Miejsca siedzące na bulwarach

- Większość miejsc siedzących bez oparcí i podłokietników.
- Zlokalizowane na pasie nawierzchni z kamienia polnego (nierówności).
